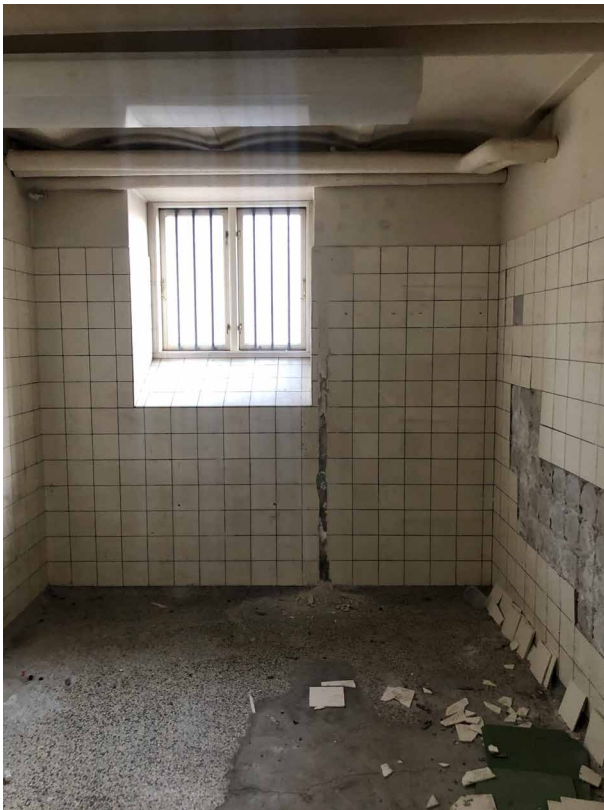
P02  
Malet kappedæk og skadet terrazzogulv.

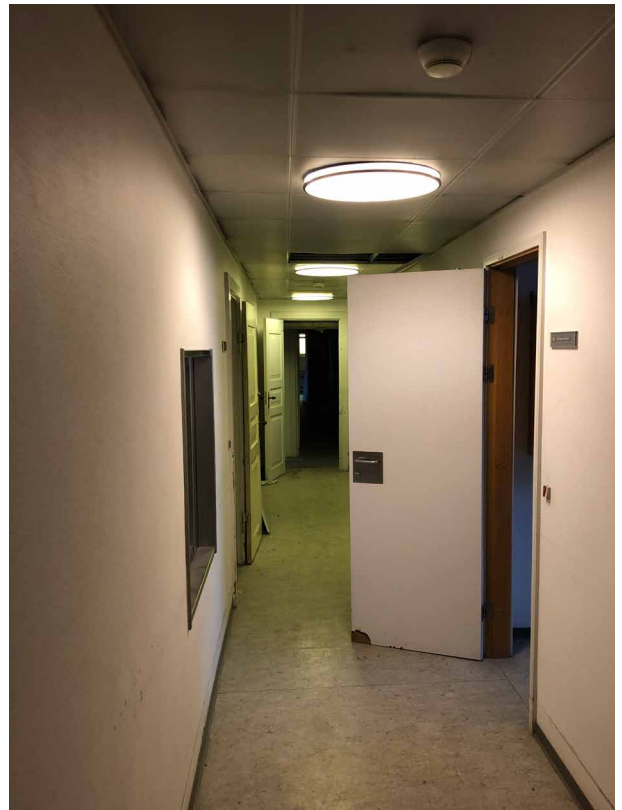
P06  
Nedhængt systemloft og linoleumsgulv samt nyere glatte døre.

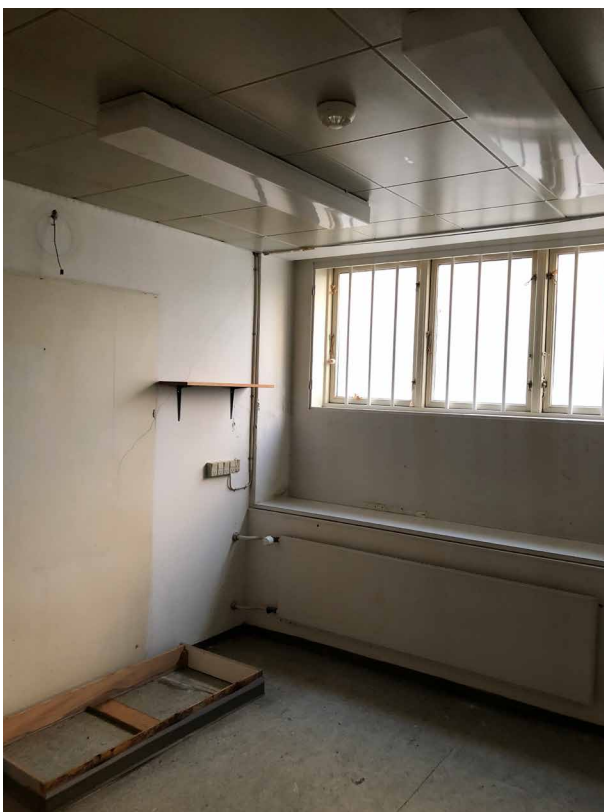
P09  
Nedhængt systemloft og linoleums gulv.

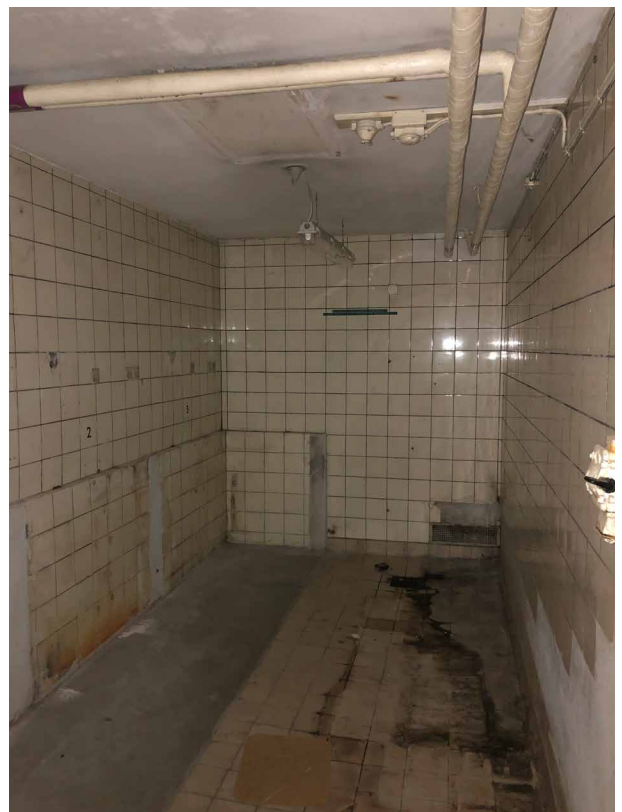
P.30  
Labroatorie-kølerum uden vinduer. Fliser på gulv og væg monteret på kork.

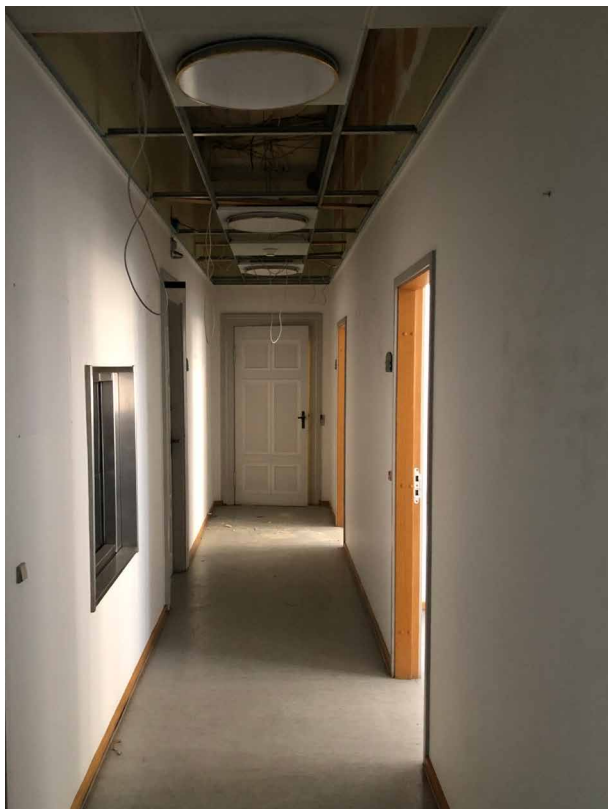
E.0.05  
Fordelingsgang med nyere gipsvægge, nedhængt systemloft, linoleums gulv og vareelevators. På endevæggen ses en formodet oprindelig dør.

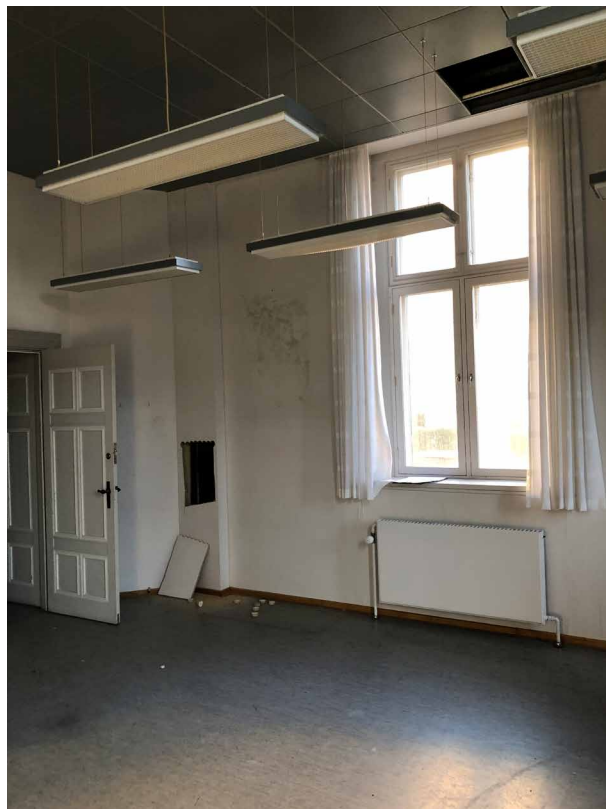
E.0.1  
Nedhængt systemloft, linoleumsgulv og en formodet oprindelig dør.

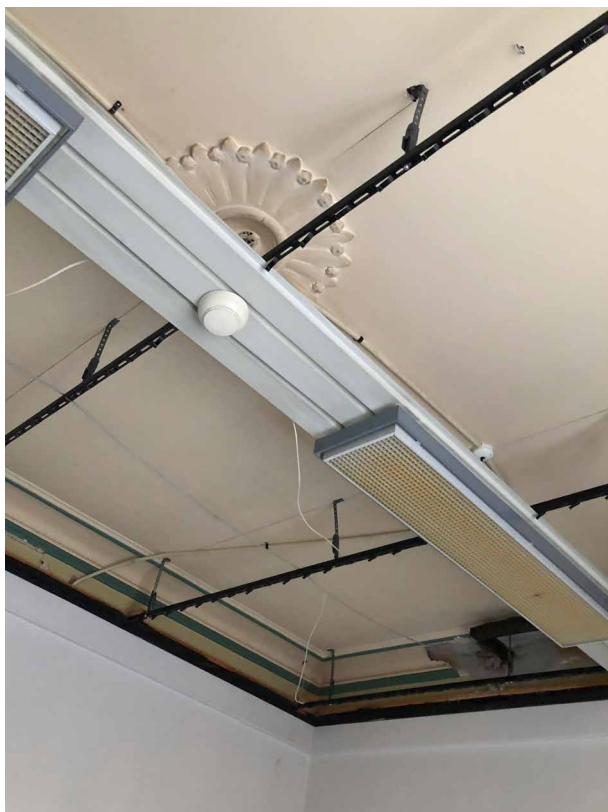
E.0.16  
Beskadiget stuk og roset der har været skjult bag nedhængt systemloft.

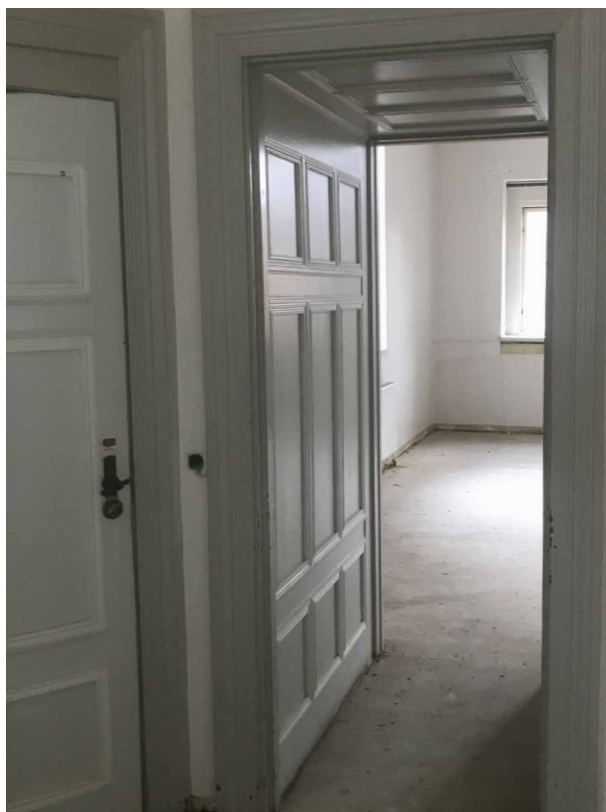
E.0.05  
Panelbeklædt dørlysning gennem skorstens-/ventilationskerne og krum fyldningsdør mod granitspindeltrappe.

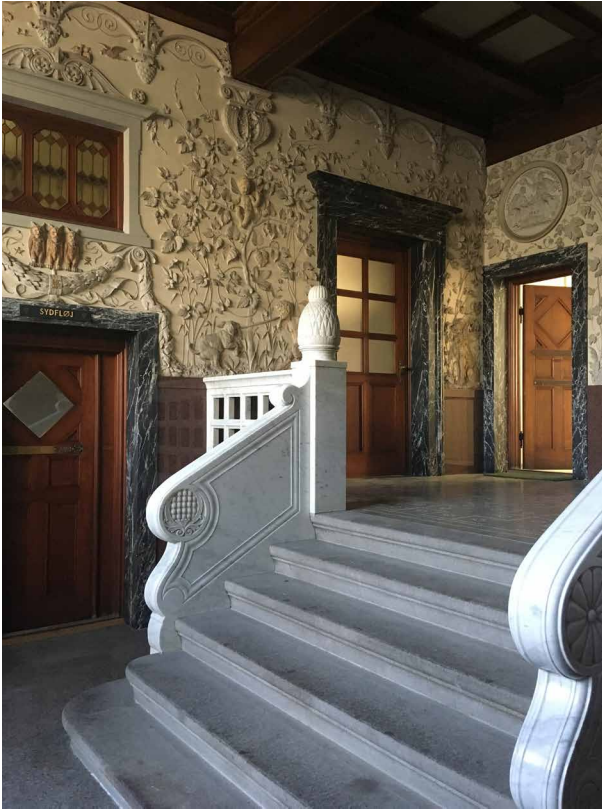
E.0.13  
Vestibule dekoreret med fint bearbejdet granit, marmor, terrazzo, trædøre og stuk.

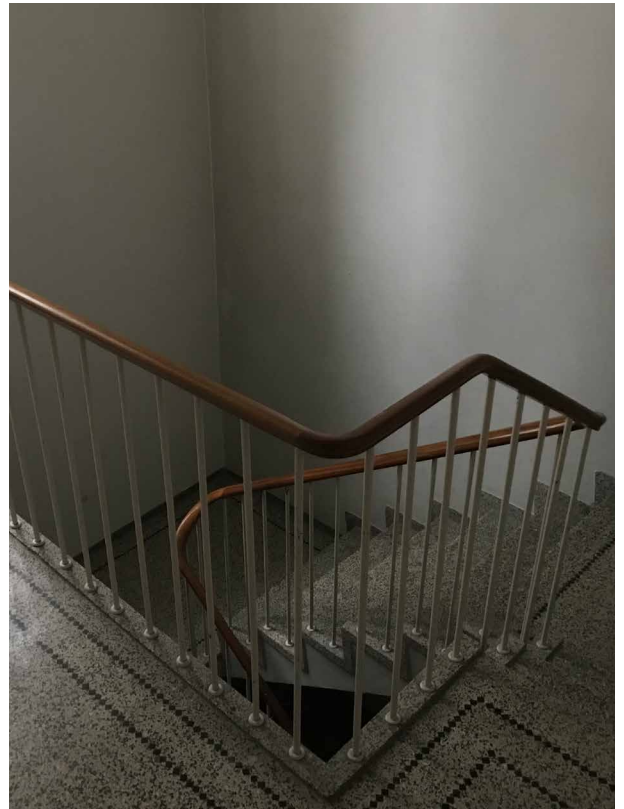
E.0.15  
Nyere terrazzotrappe mellem parterre og stueetage.

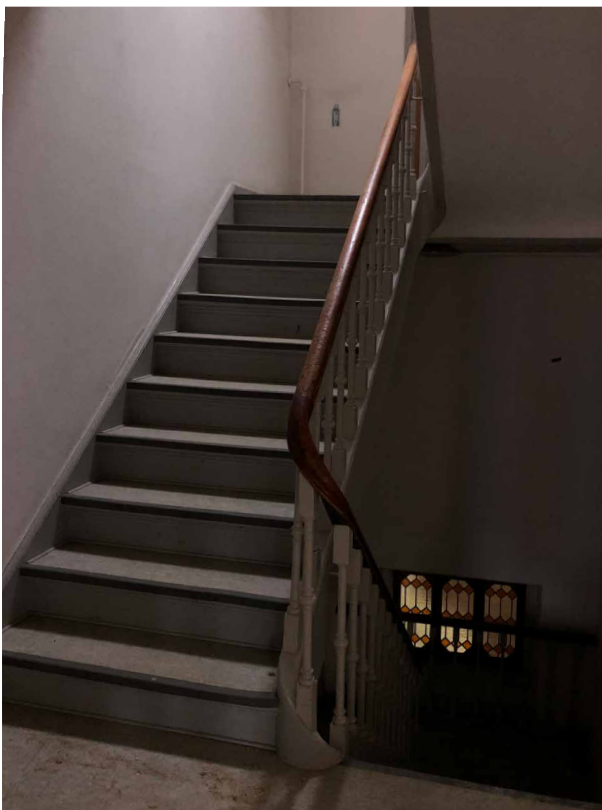
E.0.17  
Oprindelig trætrappe i sydføj. Nyere linoleum på trin og repos.

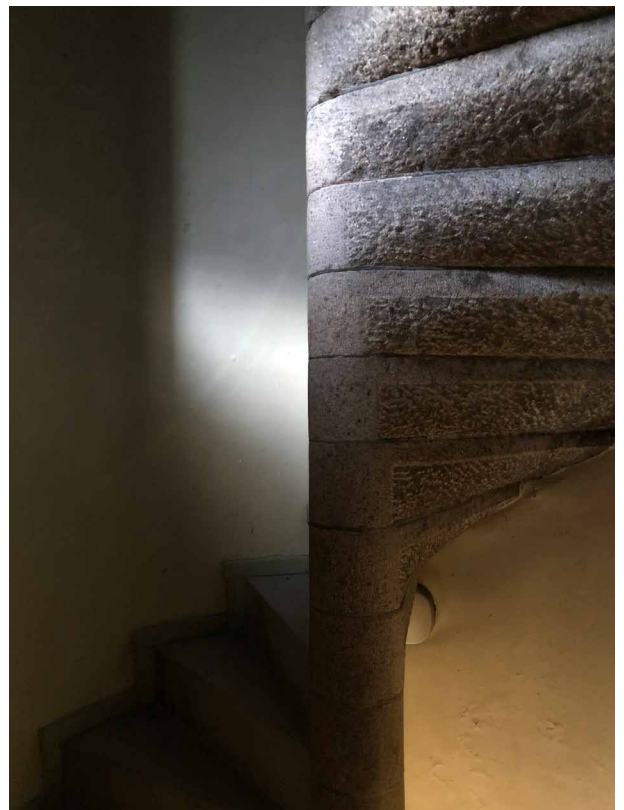
E.0.04  
Oprindelig granittrappe i nordfløj.

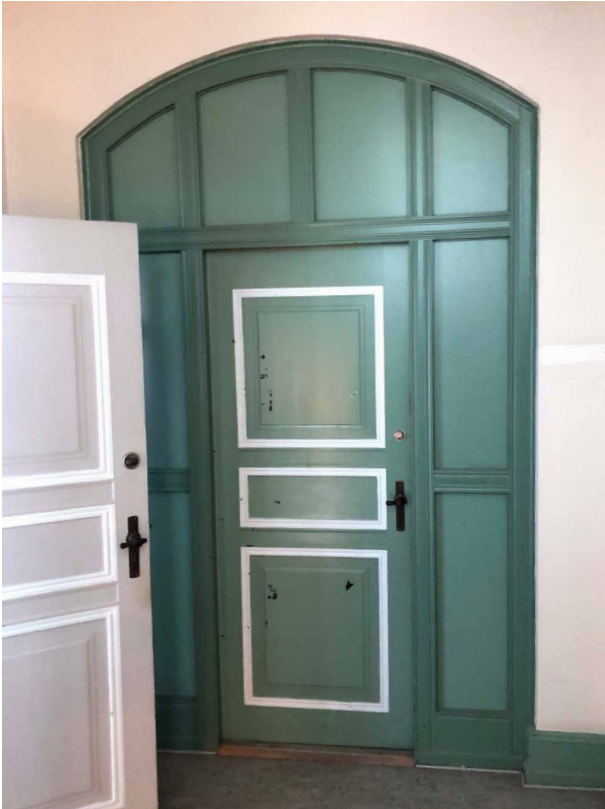
E.1.12  
Fyldningsdører og panelvæg ved repos trapperum i nordfløj.

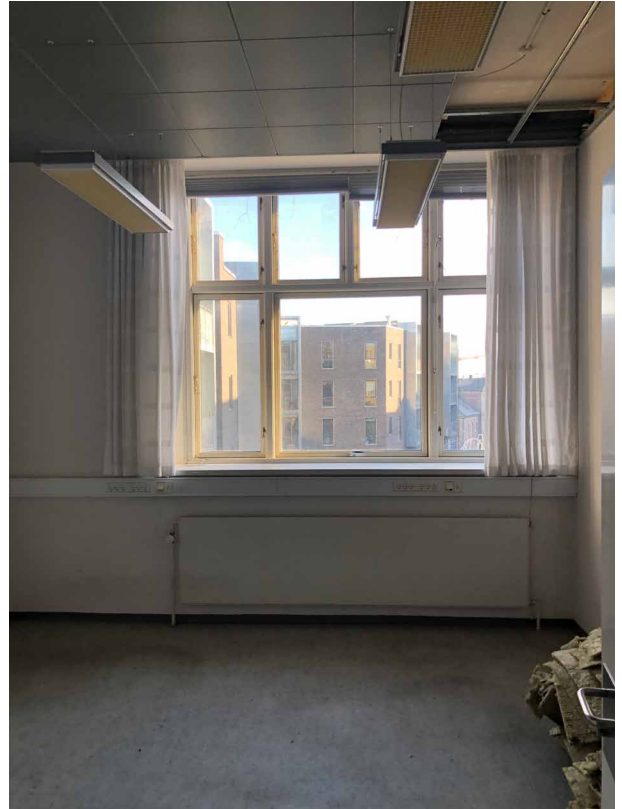
E.1.03  
Nedhængt systemloft, linoleumsgulv og kabelbakke i væg.

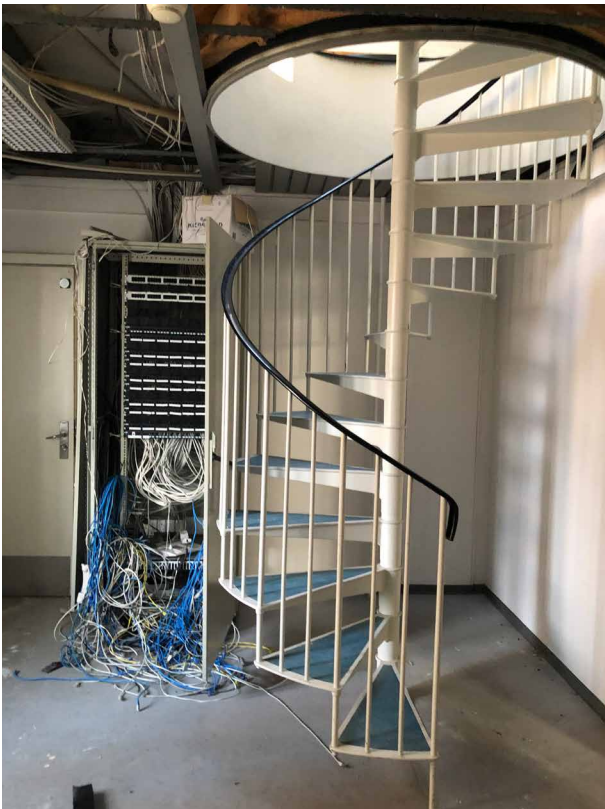
E.1.19  
Nyere spindeltrappe mellem 1. og 2. sal.

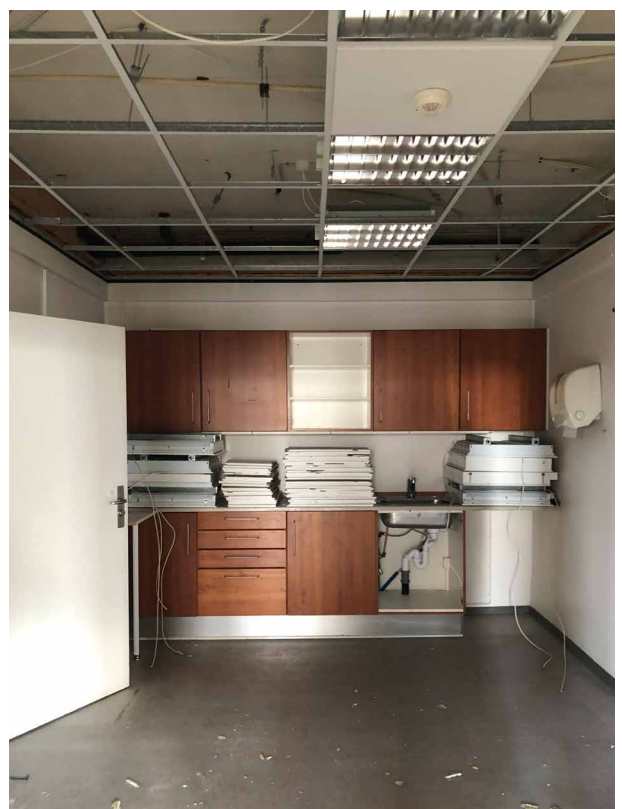
E.18  
Nyere køkken, nedhængt systemloft og linoleumsgulv.

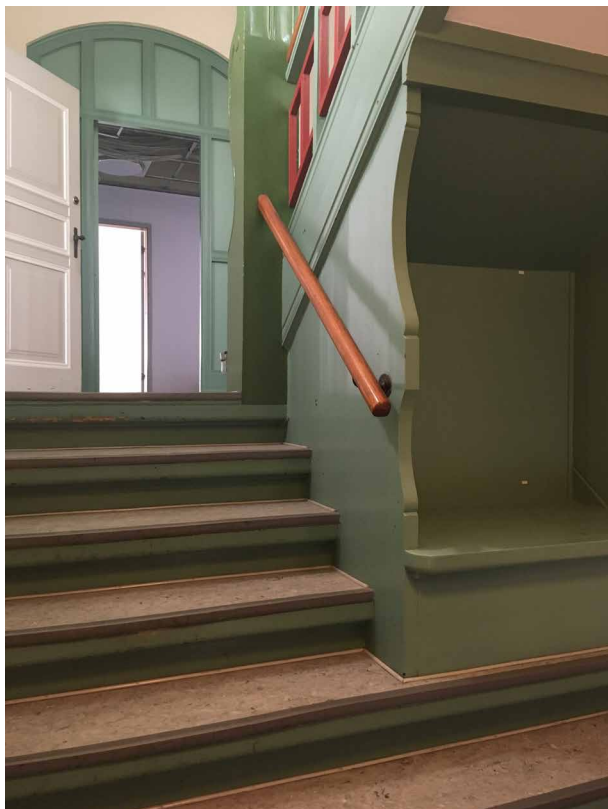
E.1.12  
Oprindelig trappe beklædt med linoleum

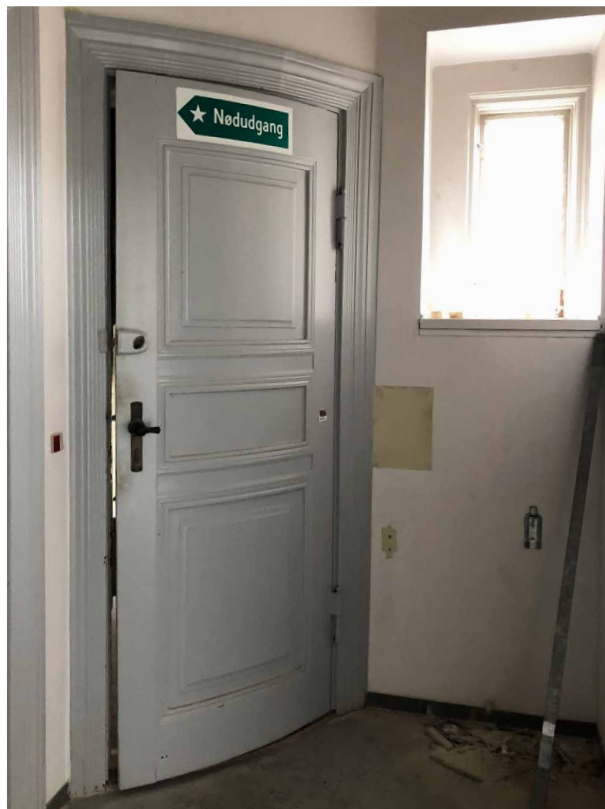
E.1.06  
Krum fyldningsdør til granitspindeltrappe mod nord.

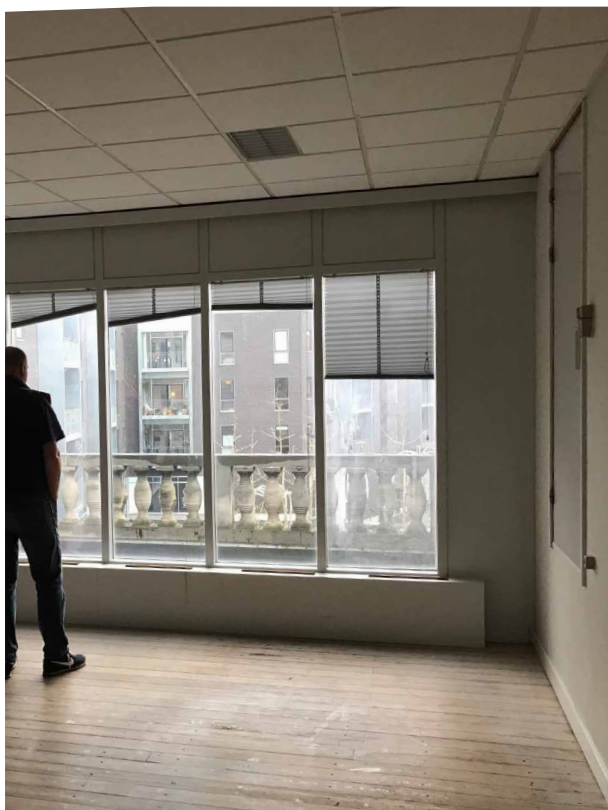
E.1.15  
Nyere mellembygning. Nedhængt systemloft og plankegulv.

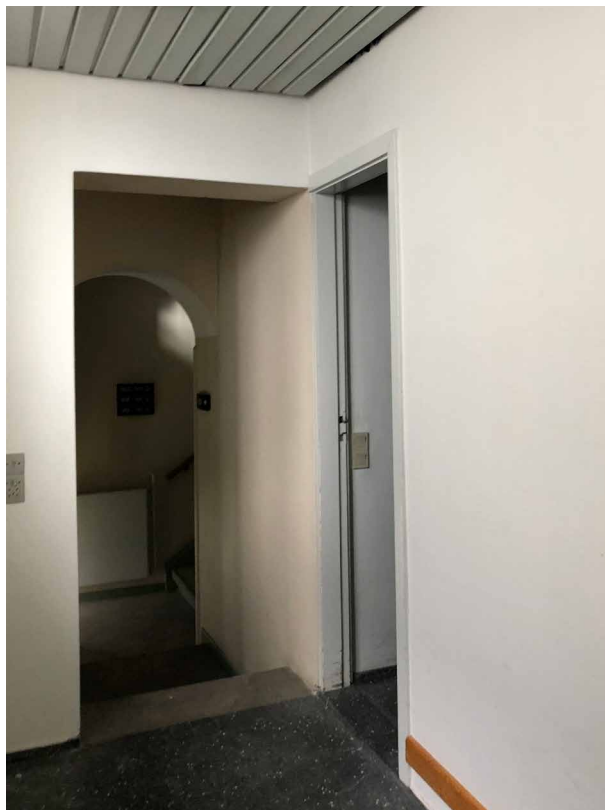
E.1.13  
Ældre del af den kraftigt ombygget øvre mellembygning. Terrazzogulv, hvælv mod trapperum og nedhængt systemloft.

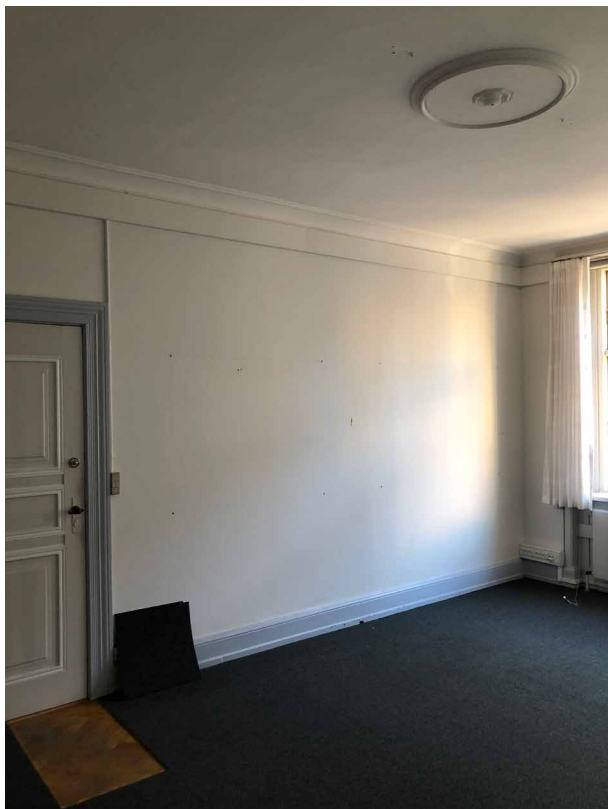
E.2.10  
Fyldningsdør, høje profilerede fodlister, stuk og rosett.  
Gulvtæppe på parketgulv udlagt på spartlet plankegulv.

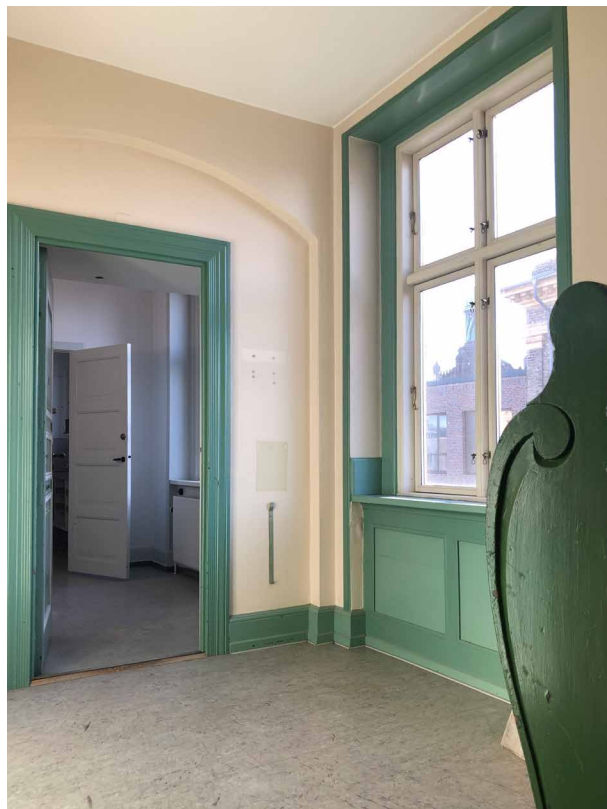
E.2.11  
Fyldningsdør, brystningspaneler, høj profileret fodliste og dekor-  
eret mægler.

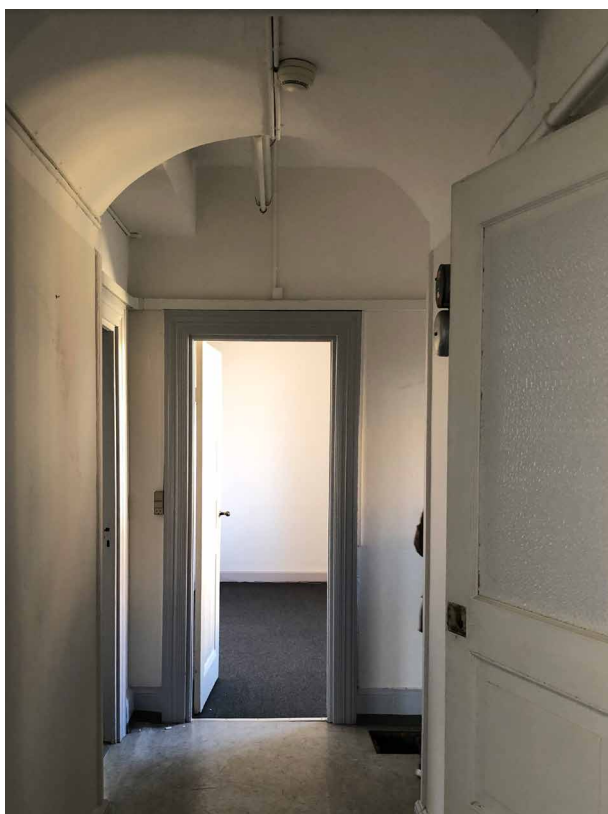
E.2.06  
Hvælvet lysning gennem skorstens-/ventilationskerne.

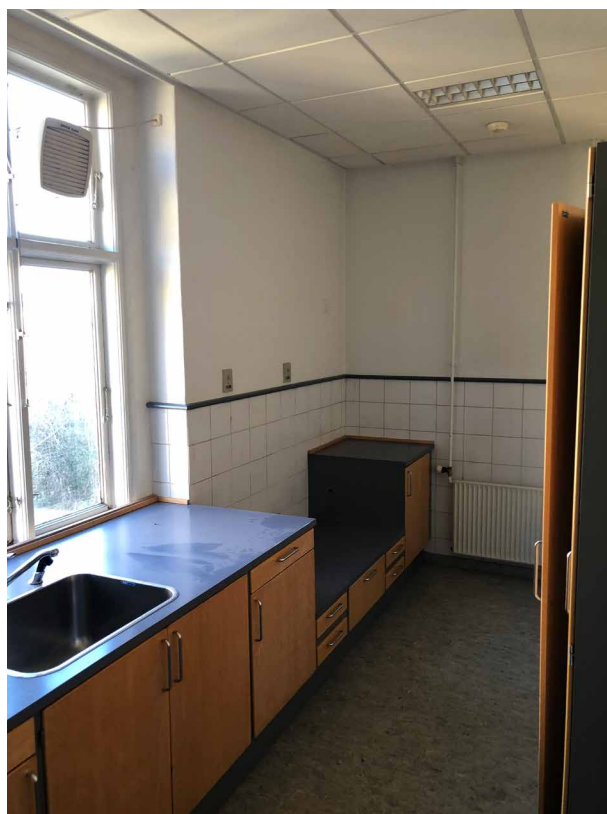
E.2.01  
Nyere køkken, nedhængt systemloft og linoleumsgulv.

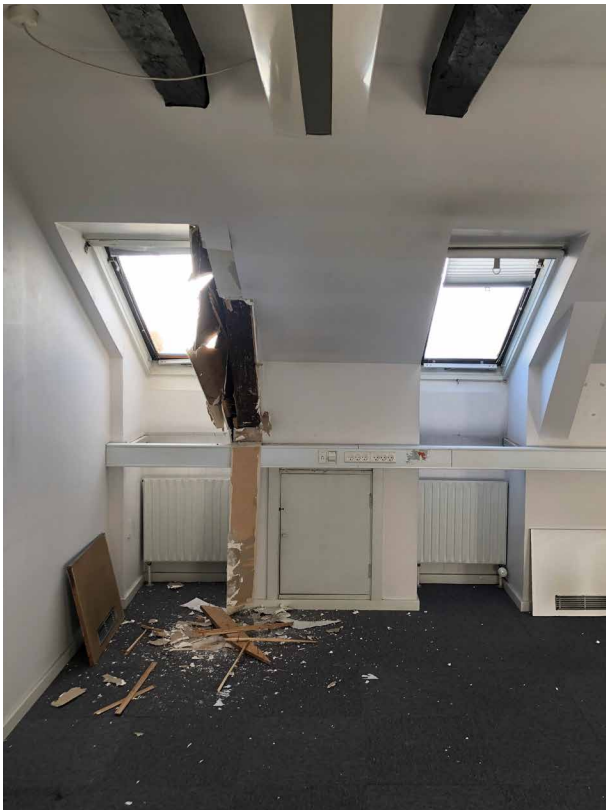
E.2.18  
Højtplacerede nyere tagvinduer, gulvtæppe og trempel-/skråbenskonstruktion beklædt med gips.

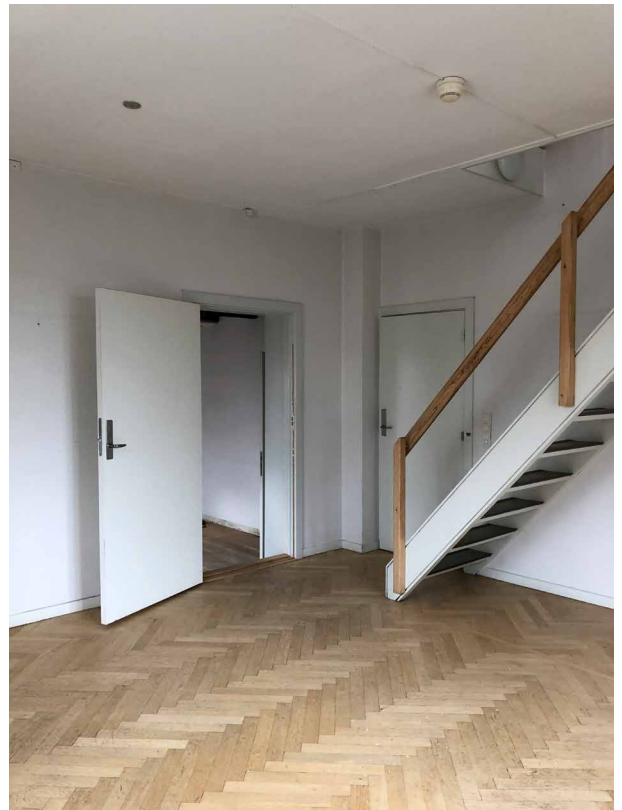
E.2.16  
Nyere parketgulv, pudset loft og nyere trappe mellem 2. og 3 sal.

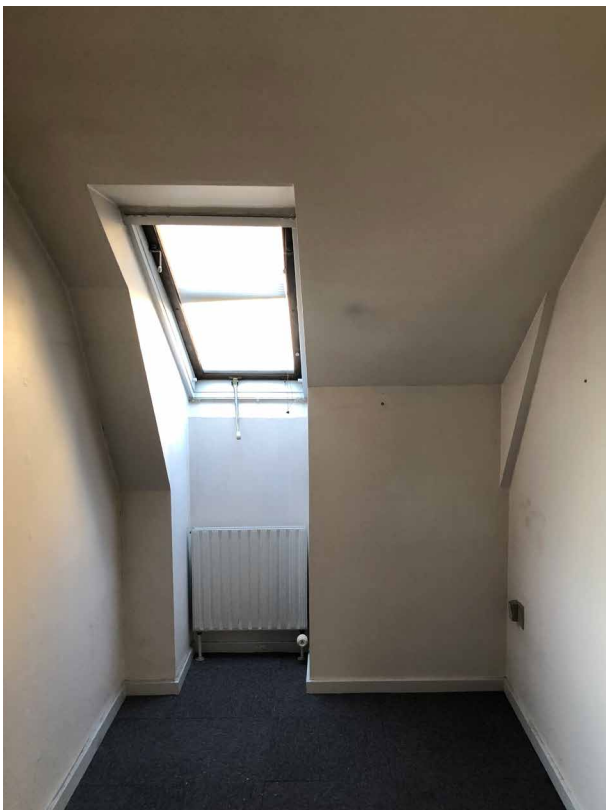
E.2.14  
Højtplacerede nyere tagvinduer, gulvtæppe og trempel-/skråbenskonstruktion beklædt med gips.

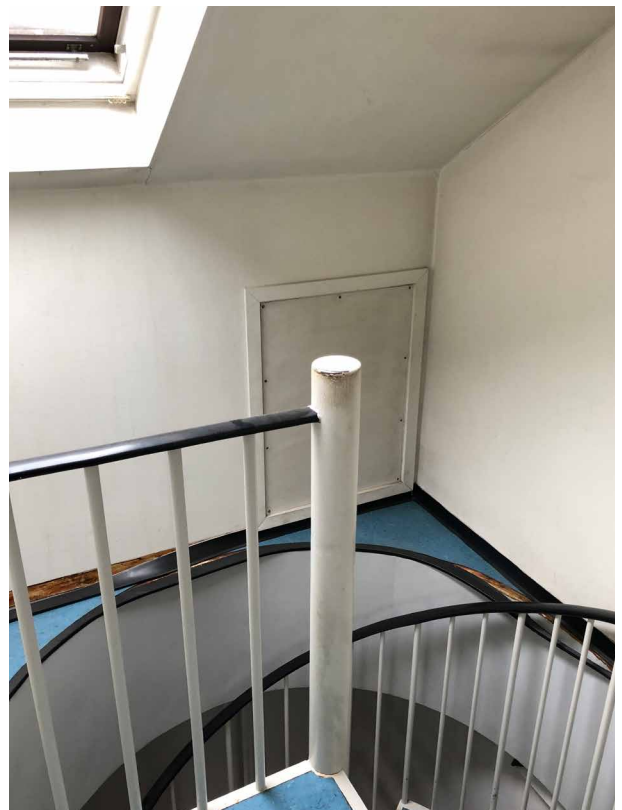
E.2.14  
Nyere spindeltrappe mellem 2. og 3 sal.

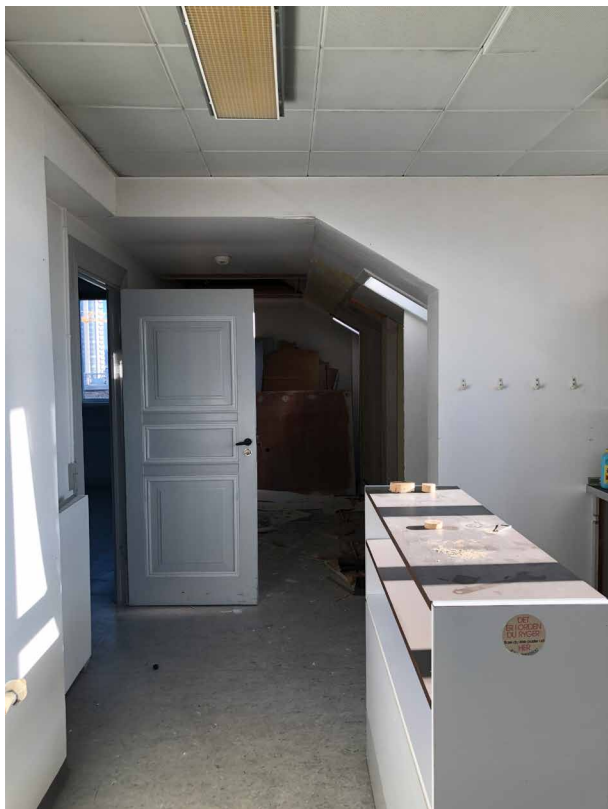
E.3.03  
Linoleumsgulv, nyere køkken, nedsænket systemloft, gipsbeklædning på spær-/tagkonstruktion og fyldningsdør.

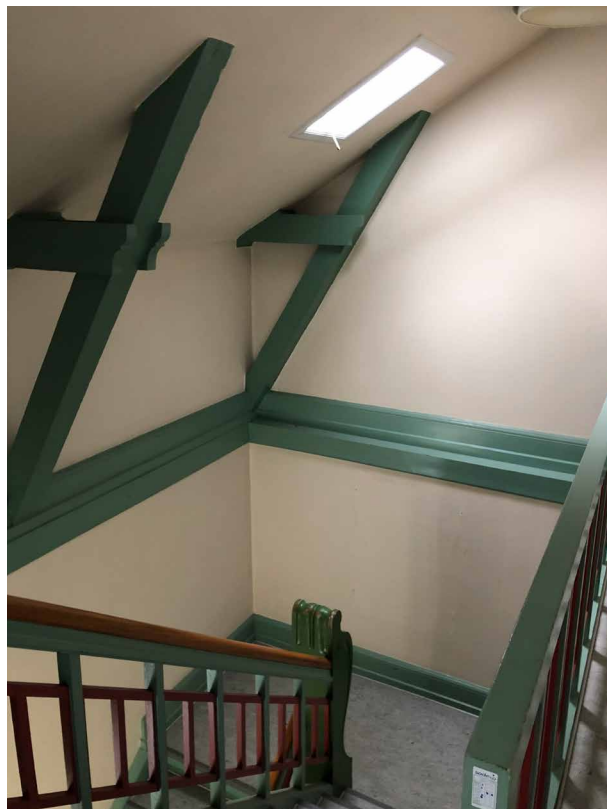
E.2.11  
Malet gelænder, trempel og skråben. Farve formentlig ikke original. Nyere linoleum på trin.

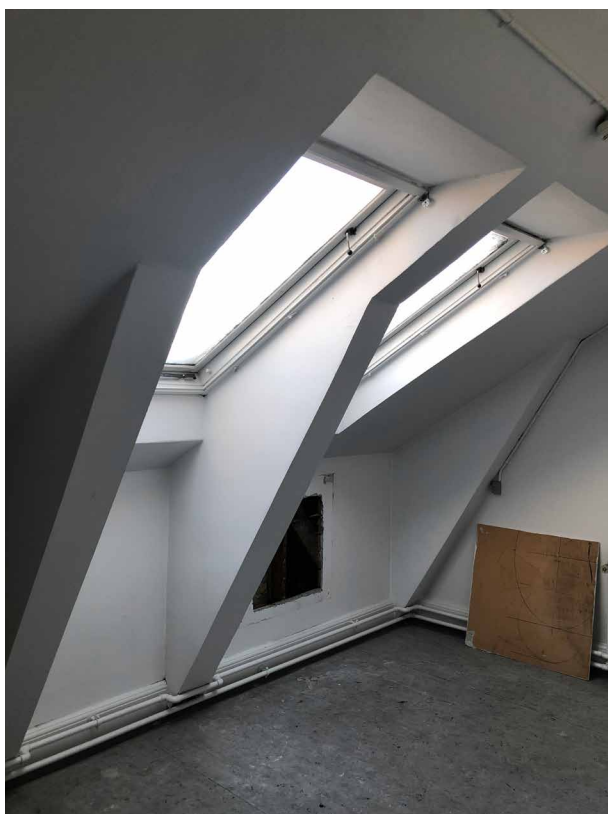
E.3.01  
Højt placerede nyere tagvinduer, linoleumsgulv og trempel-/skråbenskonstruktion beklædt med gips.

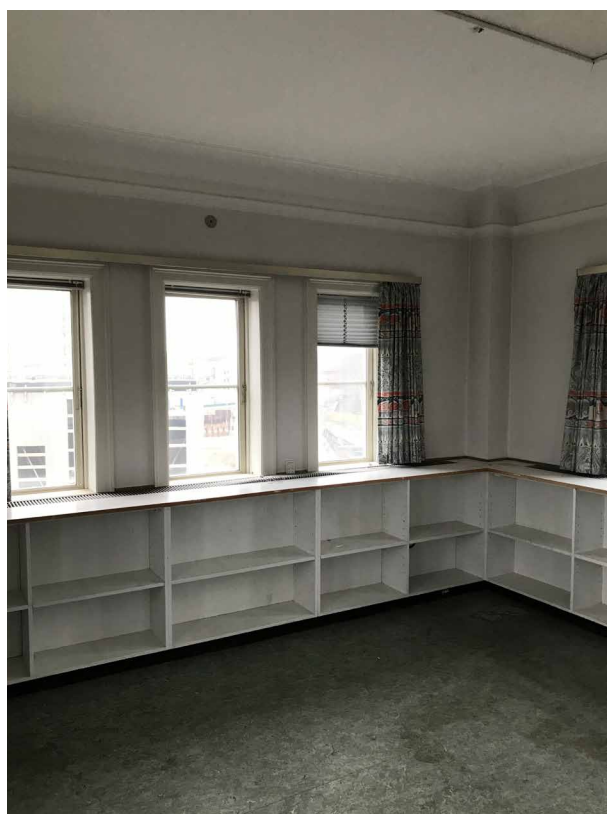
E.3.11  
Nyere reolsystem, linoleumsgulv, pudset loft med stuk og inspektionslem til tag.
