# Maglegårdsskolen 2018

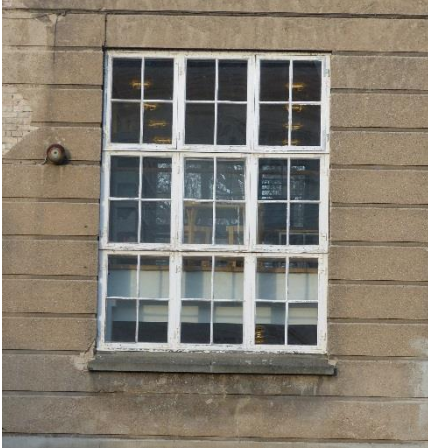
Vinduesparti før renoveringen
