ANSØGNING **RENOVERPRISEN 2023**

BY & HAVNs Hovedsæde, Nordre Toldbod 3-9

*Bygherre: **BY & HAVN** // Arkitekturrådgiver: **Rønnow Arkitekter** //*

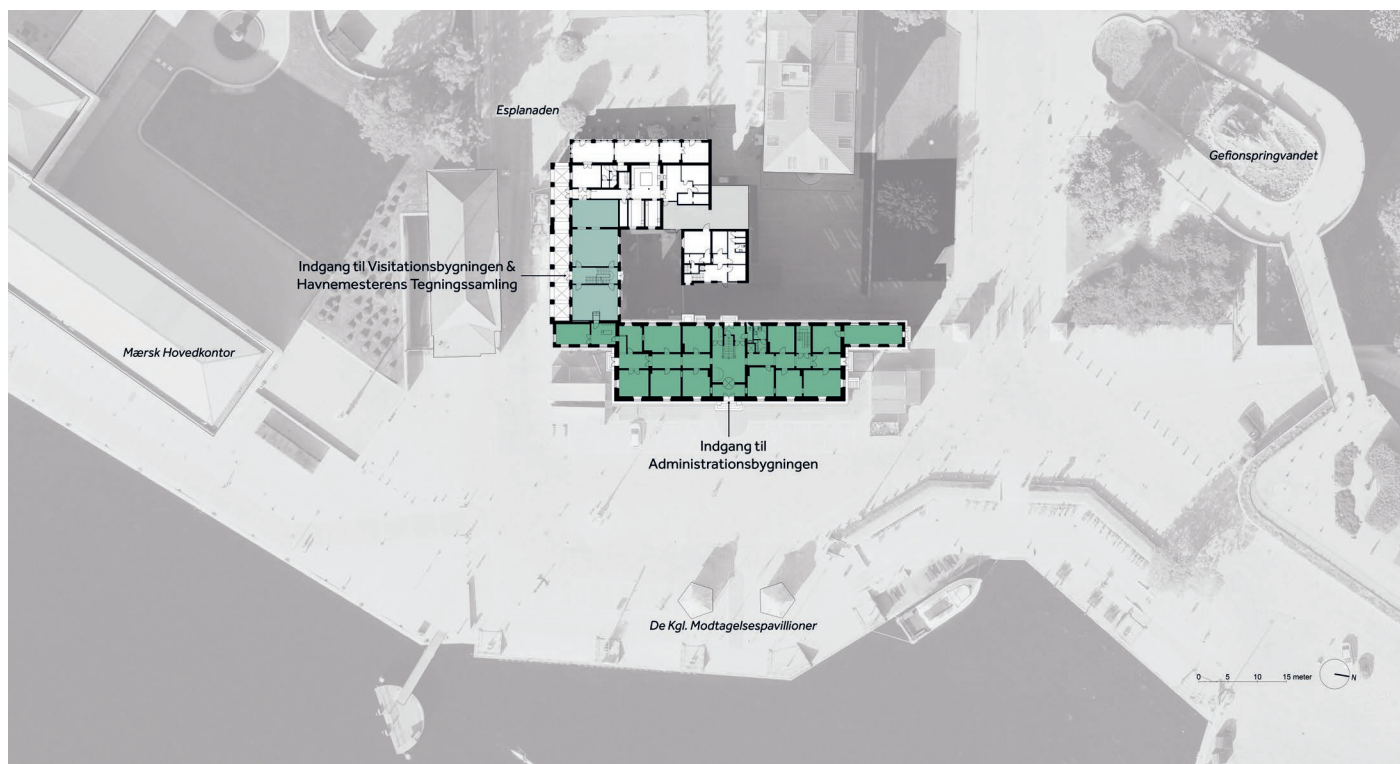
Situationsplan over anlægget

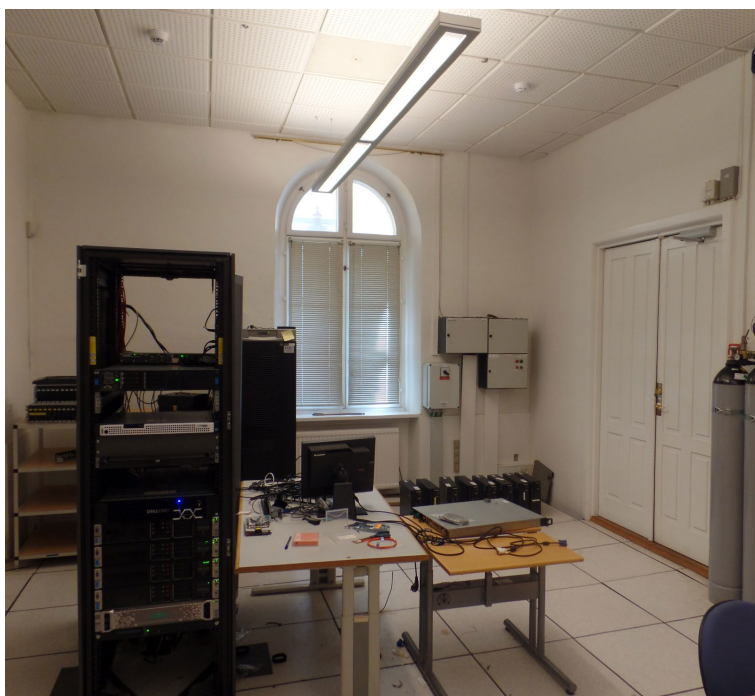
Serverrum i stueetagen i Visitationsbygningen før ombygning

Hetschs bygning var gennem tiden blevet kraftigt ændret indvendigt. Ved projektets start var der, både i stueetagen og tagetagen, en midterkorridor med kontorer og serverrum på hver side efter en omfattende ombygning i 1980'erne.

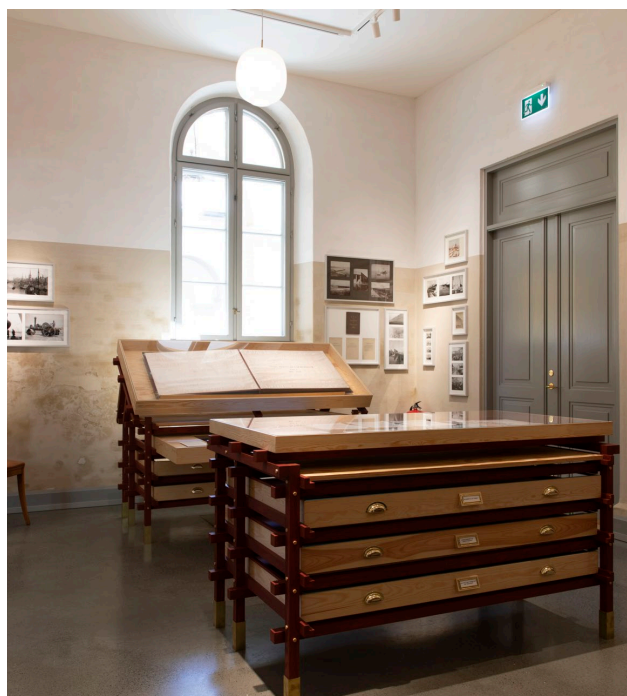
Samme rum i stueetagen i Visitationsbygningen efter ombygning

I transformationen af Visitationsbygningen har vi udført flere gennemgribende og forbedrende indgreb. Bygningen er blevet ført tilbage til den oprindelige plandisposition med henblik på at understøtte den nye funktion som udstillingsrum og arkiv. I stueetagen er alle EDB-gulve fjernet og gulvkonstruktionen er på den måde sænket med 40 cm og alle lette, ikke-bærende vægge er taget ned for at åbne rummene op. Bygningen er blevet indrettet med nye udstillingsmøbler tegnet af JAC Studios og udført af Malte Gormsen Møbelsnedkeri.

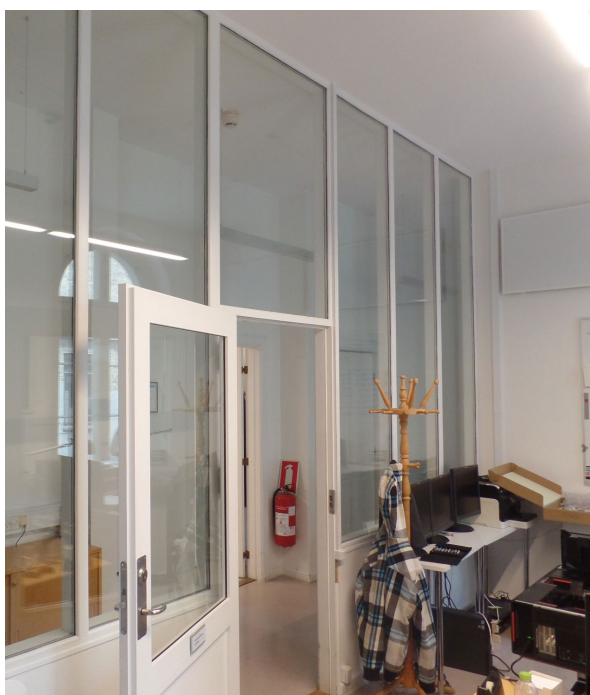
Stueetagen i Visitationsbygningen før ombygning med glasskillevægge

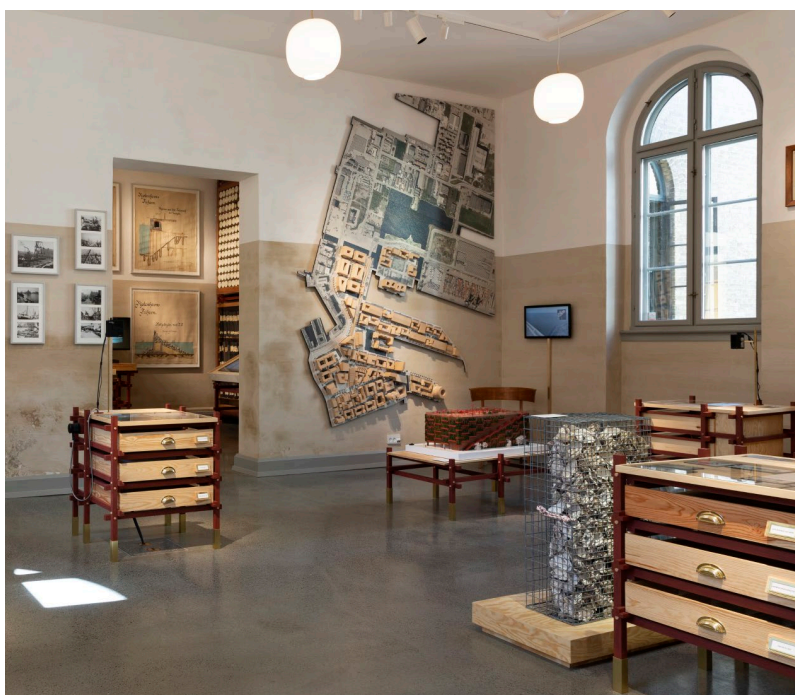
Samme sted i stueetagen i Visitationsbygningen efter ombygning - en stor åben udstilling

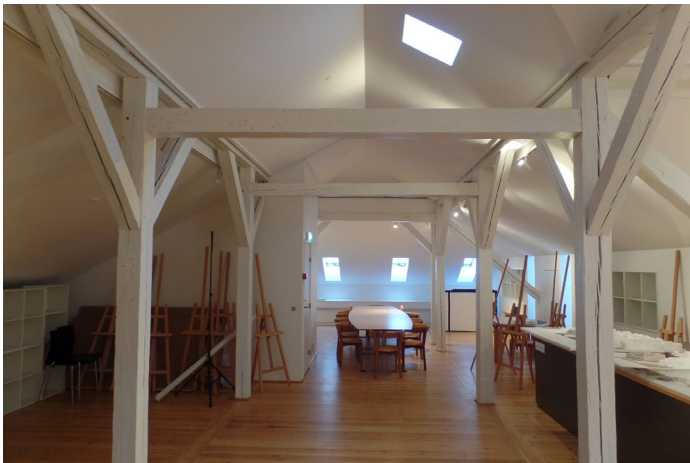
Tagetagen i Visitationsbygningen før ombygning

Tagetagen var ved ombygningen i 80'erne blevet indrettet med gipsvægge, gipslofter og skunkskabe. For at finde tilbage til identiteten som lagerbygning er trækonstruktionen nu blevet frilagt med stolper, skråstivere og synlige spær. Tømmeret er blevet rensat i bund, så vidt det var muligt, og fremstår nu råt og umalet. De gulvbrædder der kunne bevares, er bevaret og er blevet suppleret af nye fyrretræsgulve.

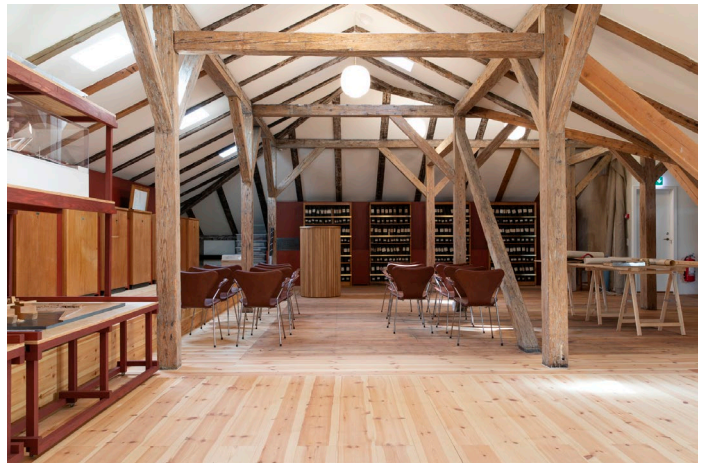
Tagetagen i Visitationsbygningen efter ombygning

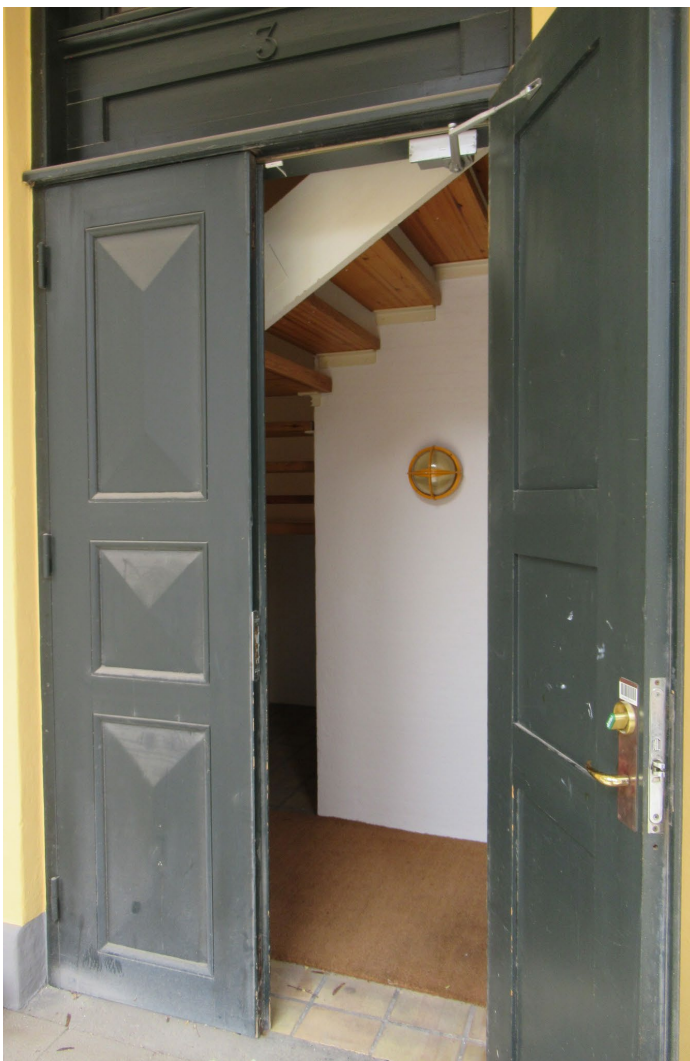
Ankomsten og den gamle 4-løbstrappe i Visitationsbygningen før ombygningen

Der er skabt en ny ankomstsituation, hvor den 4-løbende trappekerne er blevet fjernet, da den stod fremmed og rumligt uholdbart – trappeløbet gik f.eks. ind over døråbningen på hoveddøren – og er blevet erstattet af en ny halvsvingstrappe efter historisk forlæg.

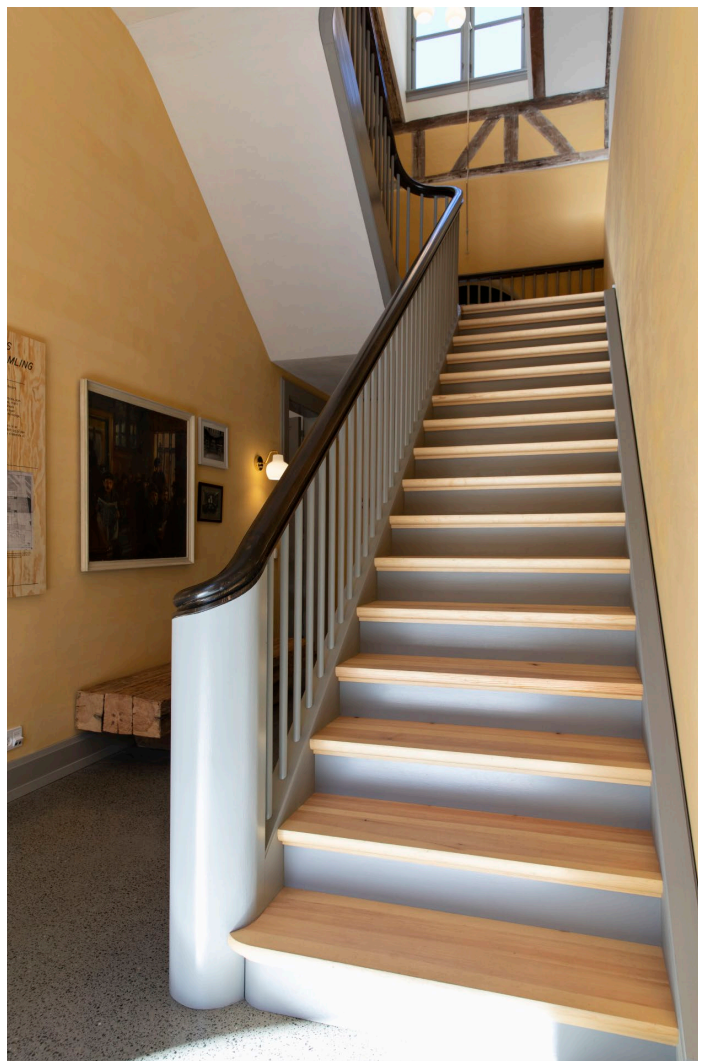
Den nye trappe og ankomst i Visitationsbygningen efter ombygning

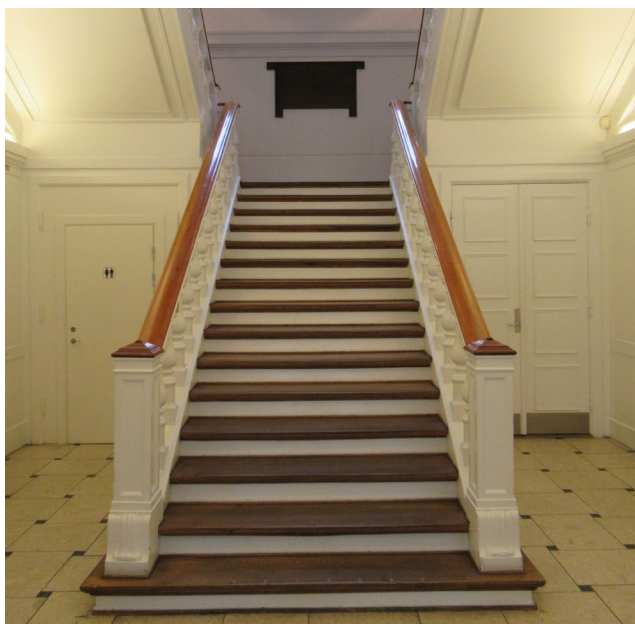
Trapperummet før ombygning - Hvidt i hvidt

Administrationsbygningens særlige karakter var gennem tidligere ombygninger forsvundet og de arkitektoniske stilarternes særkende var blevet udvisket. Da vi begyndte vores undersøgelser, stod bygningen hvidt i hvidt med hvidmalede vægge og træværk samt systemlofter i gips - bygningens identitet og historie var i høj grad kompromitteret og indretningen var ordinær og karakterløs.

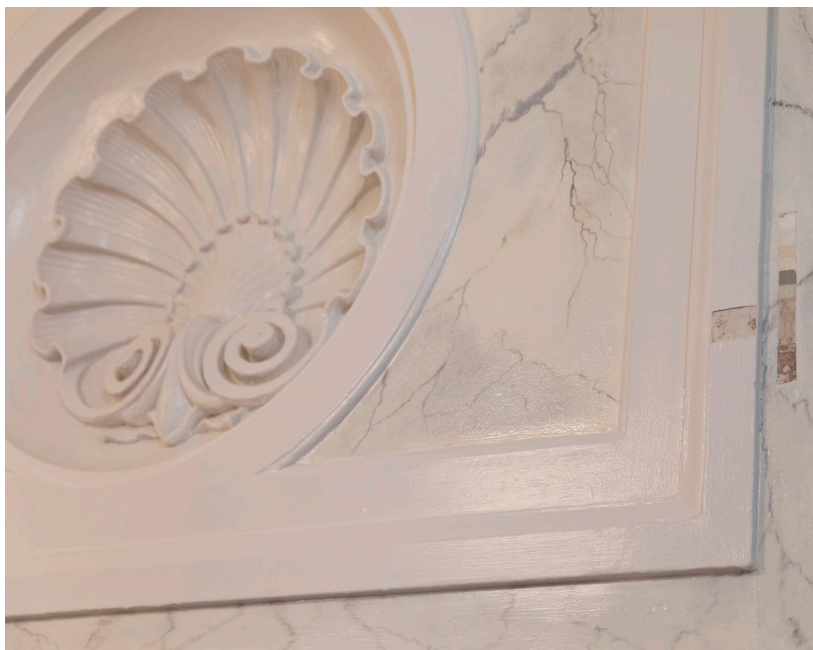
Den nye marmorering på pudsede flader i Administrationsbygningen

I Dahlerups og Bøttgers administrationsbygning fra 1868 var der - repræsentativt for den på det tidspunkt herskende historicistiske stilretning - oprindeligt farvesat med kraftige farver på vægge og dertil rigt dekoreret med marmoreringer og mahogniådringer. Når de besøgende entrerede bygningen, skulle de imponeres af storhed og luksus. Da Madvig i 1938-39 udbyggede med to etager oven på Dahlerups og Bøttgers historicistiske bygning var denne form for malerarbejde blevet umoderne og malede imitationsteknikker blev set som forlorne. Helt i spænd med funktionalismens idealer, fremhævede Madvig bygningens rolle som seriøs kontorbygning med en afdæmpet, fint balanceret grå farvepalet, der på elegant vis blev accentueret af de meget tidstypiske lakerede finerdøres varme kontrastfulde glød. Madvig havde dog valgt at forlænge Dahlerup & Bøttgers hovedtrappe op gennem de to nye etager og det udgør et brud med tidens stil, idet Madvig gentog detaljeringen fra den oprindelige trappe blot uden marmorering - netop her ses sammensmeltningen de to værker.

Der er nu rettet op på tidligere renoveringer og bygningen emmer igen af historie og karakter! Overvæggene i vestibulen og den nederste del af det centrale trappeløb er på ny marmorert op til skellet mellem den ældste del af bygningen og den senere tilføjelse for at understrege adskillelsen af de to dele. Samtidig er der i dag differentieret, så korridorerne i de to nederste etager i dag står i stærke klassicistiske farver, oxydrød og lys umbra, alt imens de øvre to etager males i Einar Madvigs oprindelige grå farveskala og står med mahognifinerede døre.

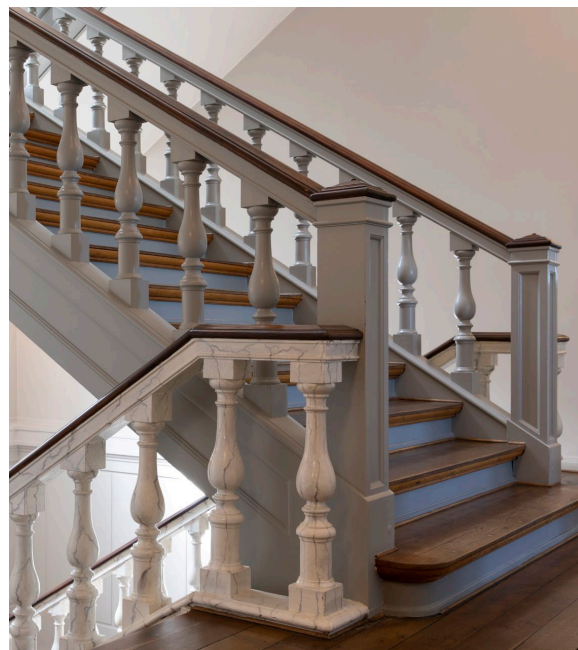
Mødet mellem de to trappeløb - 1868 og 1940
