TRANSFORMATION **BREMERHOLM**

Hotel Herman K

Københavns tidligere transformerstation

Dansk Ejendoms Management A/S

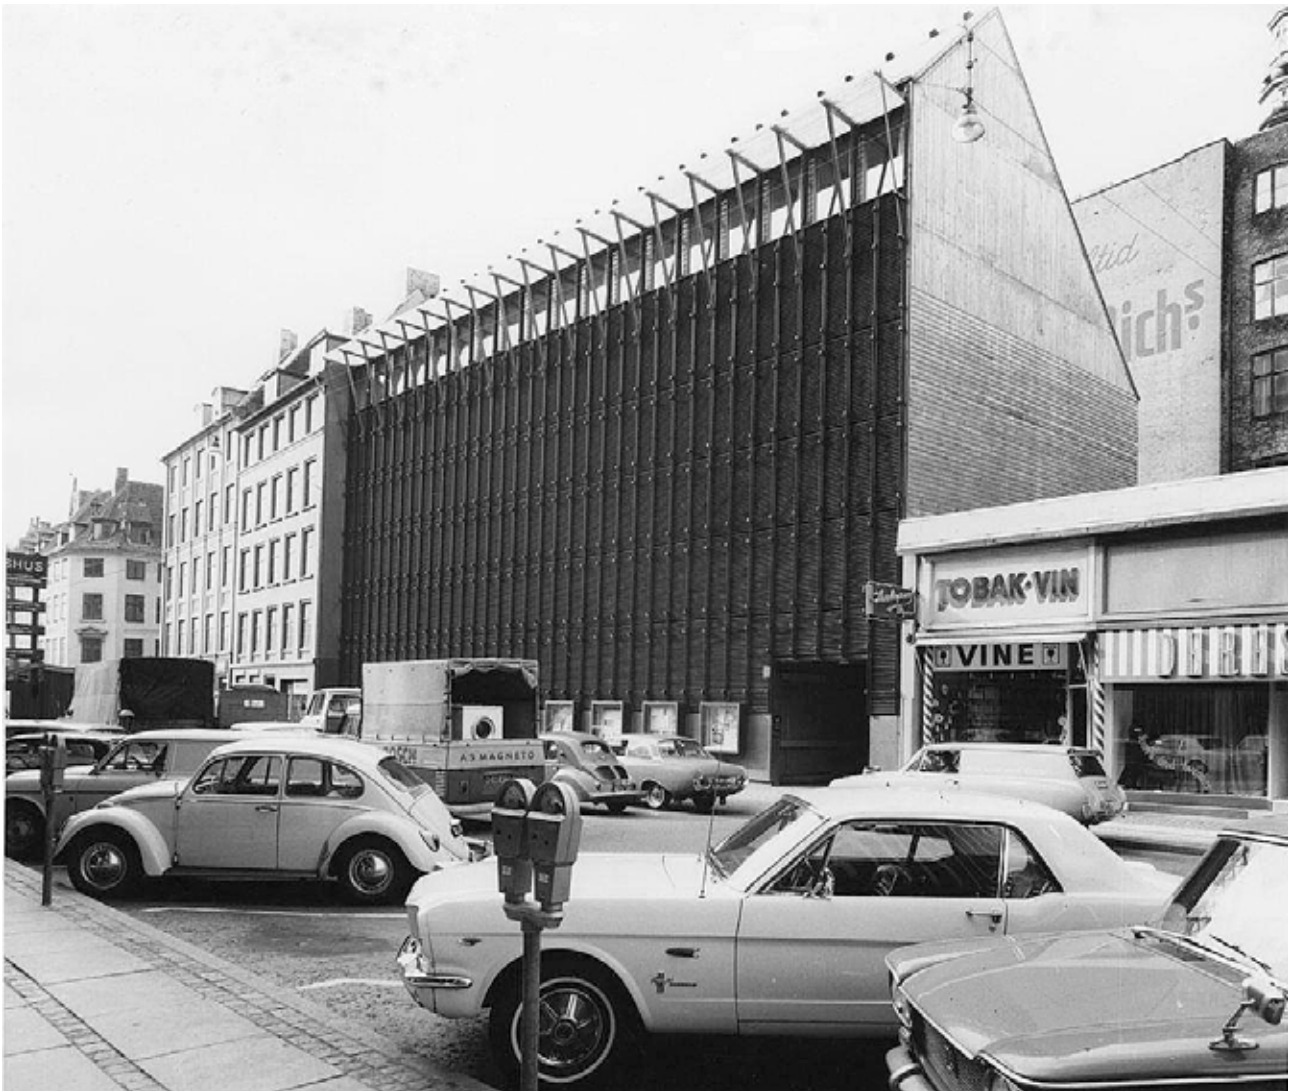
th. øv.: Fotografi fra Bremerholm, 1966.

Transformestationen nyopført. Det nuværende nabohus, Bremerholm 4, endnu ikke opført. På gavlen ses tydelige spor fra in situ støbning.

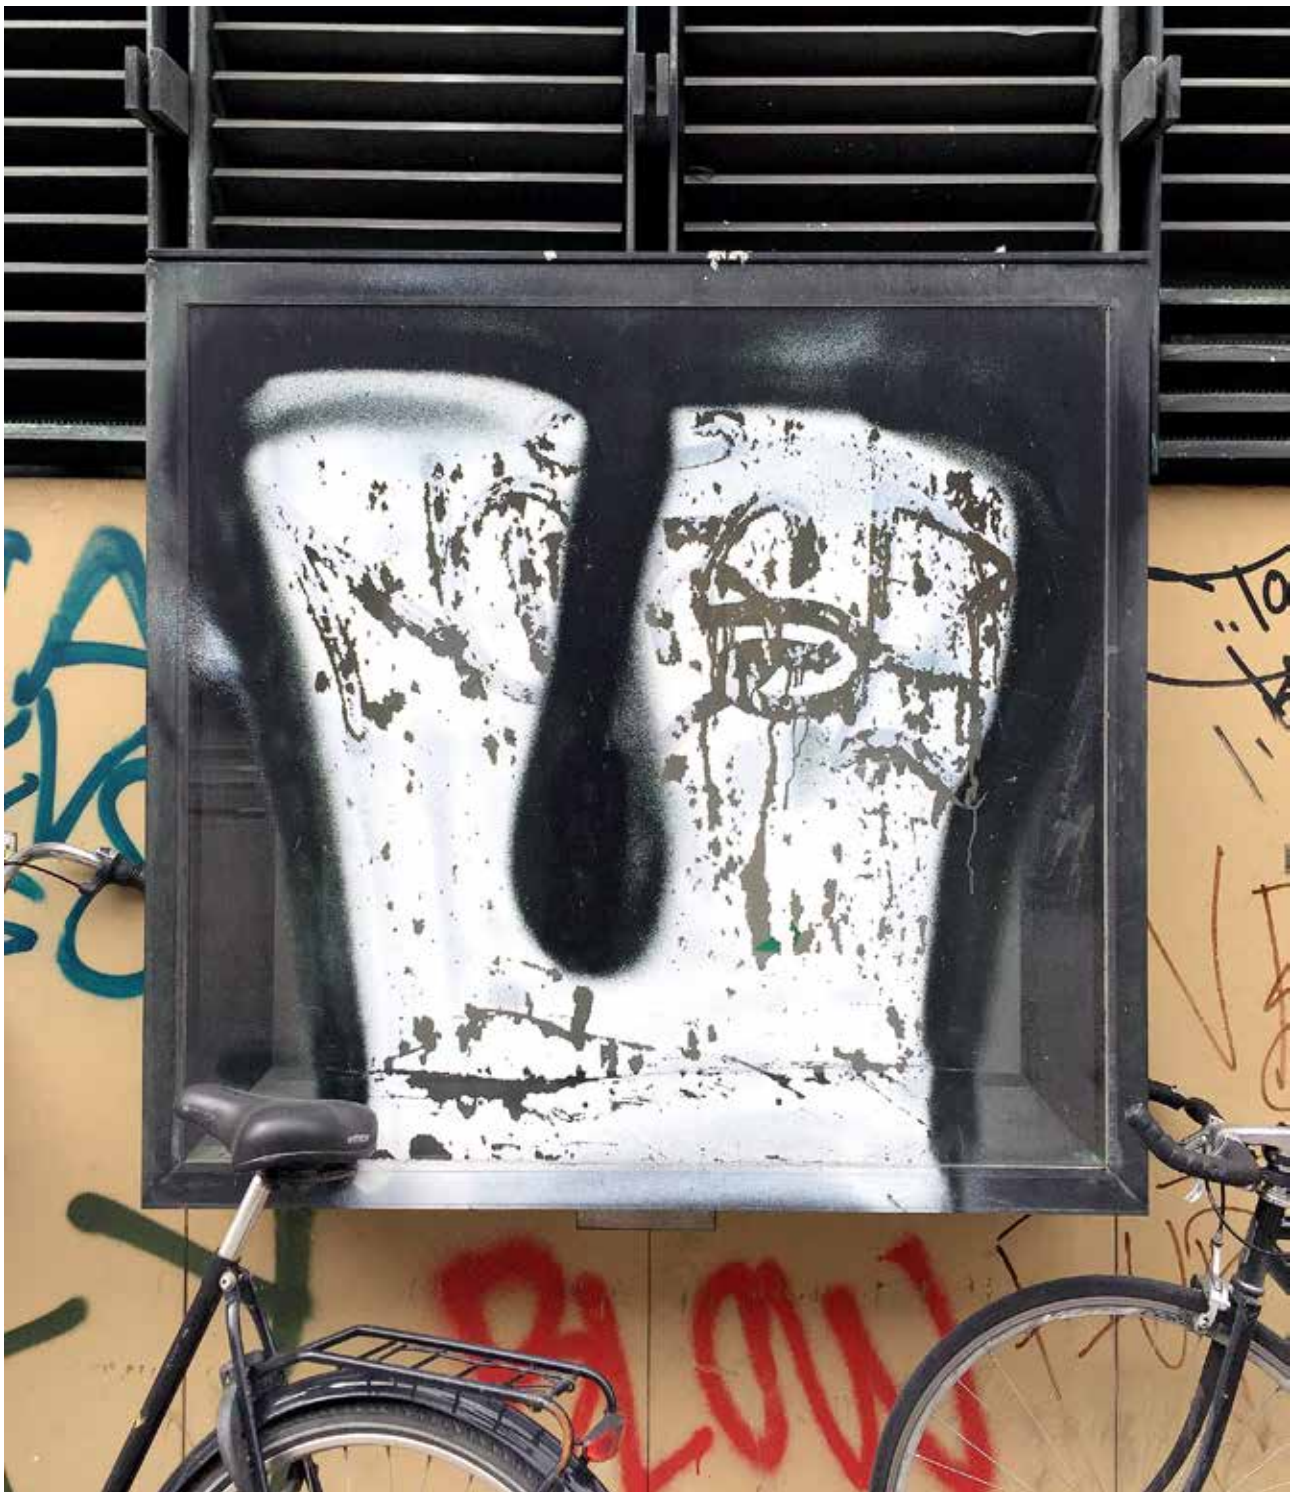
tv.: Montre på facade. Fotografi, 2015.

Bremerholm 6 har gennemgået en komplet miljøsanering før byggeriet kunne igangsættes. Udover giftig maling og byggematerialer bar bygningen præg af at have stået hen uden brug: Graffiti bredte sig på de udvendige og indvendige overflader (bygningen har huset besættelse), mens den tomme baggård blev brugt som toilet af natteravnene.

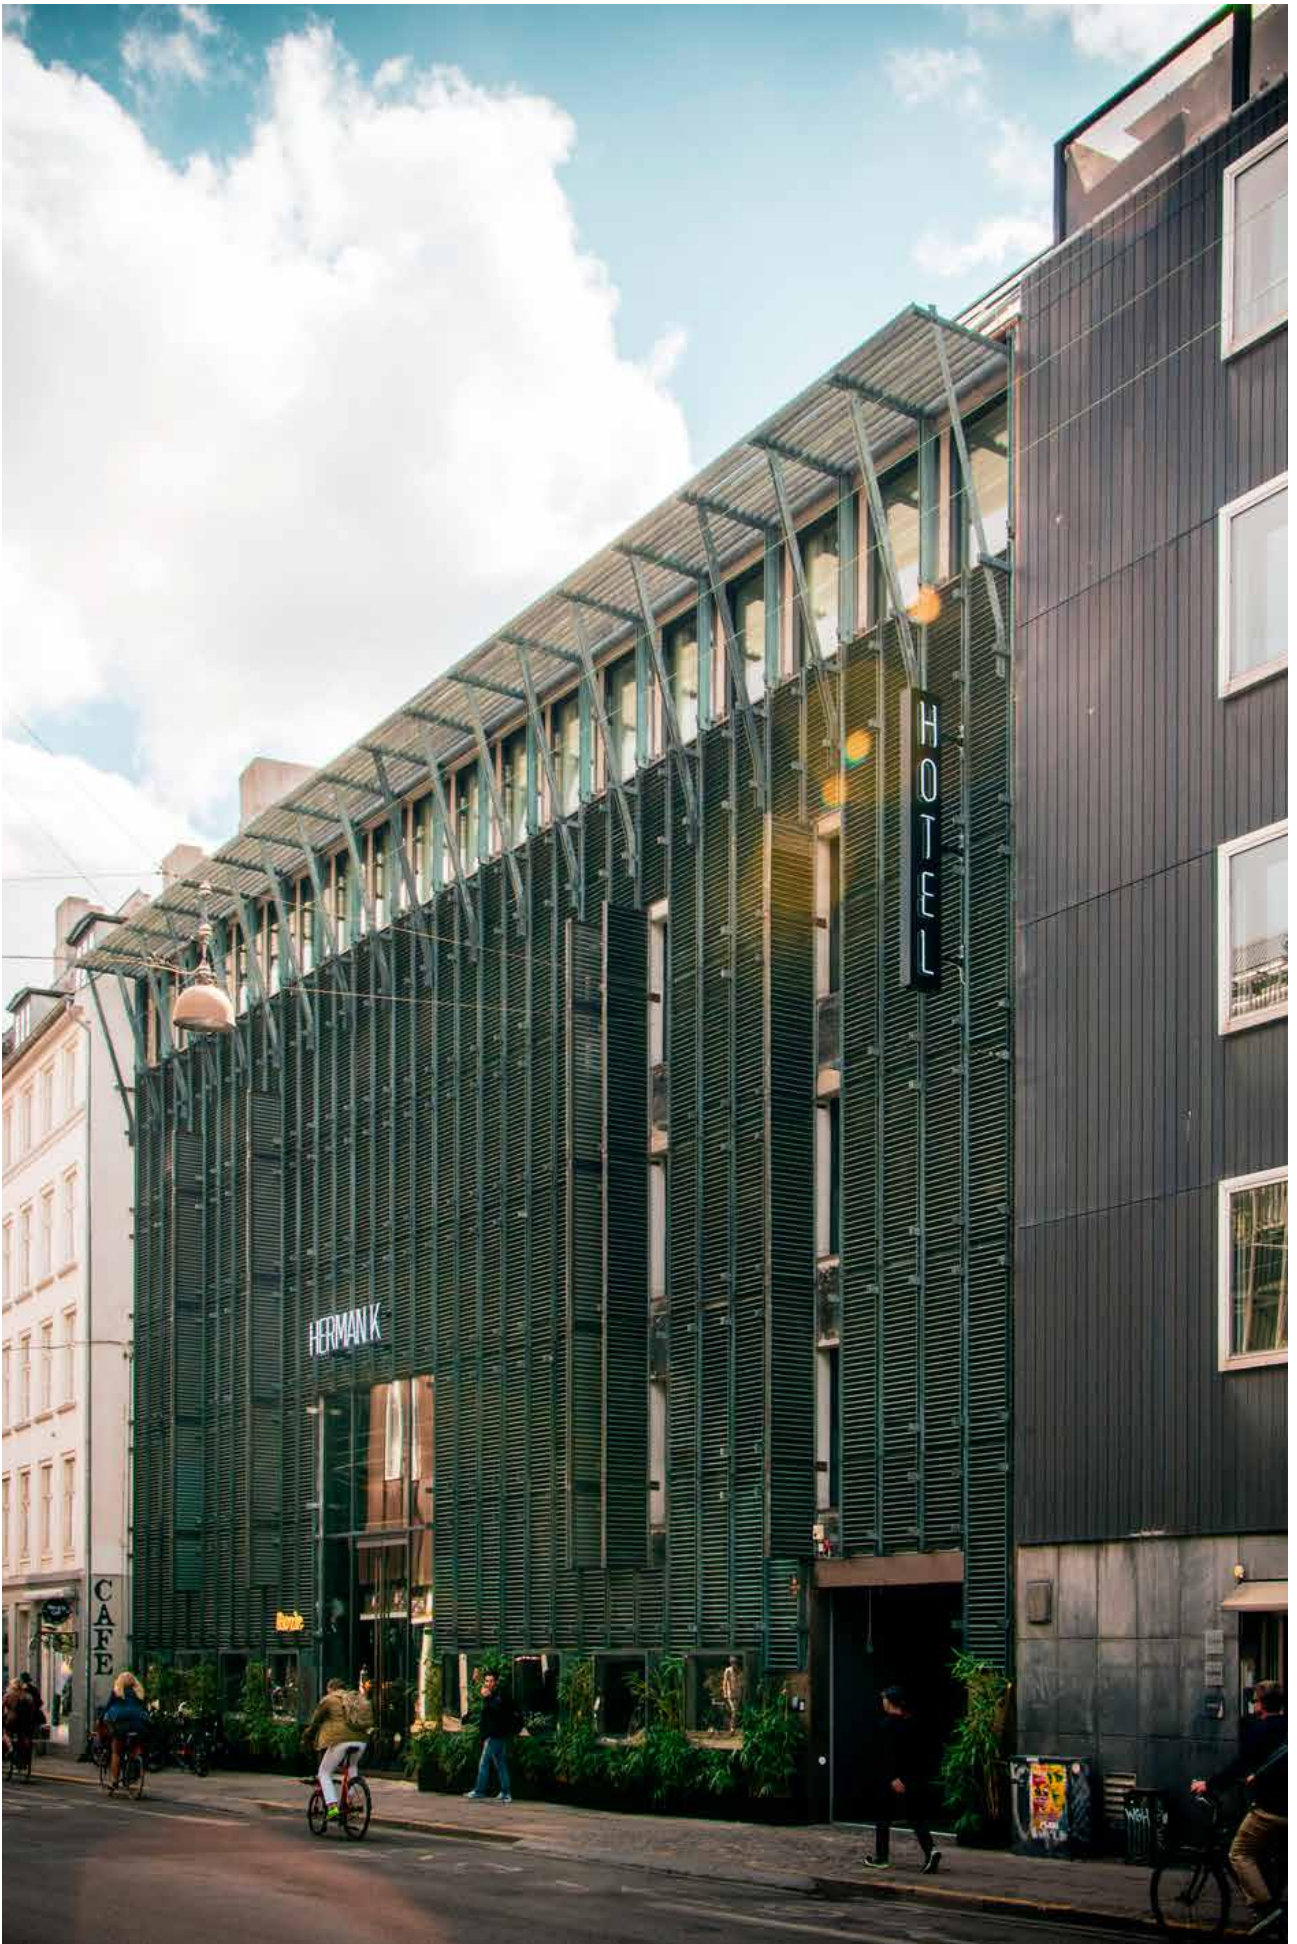
Den tidligere monteringshal før og nu. Fotografier fra 2015 (tv.) og 2018 (th.).

Den 12 meter høje hal var én blandt flere kvaliteter som motiverede bygningens revitalisering. Tidligere blev de store transformere kørt ind i denne hal i bygningens midte. Her blev de hejst ned på skinner og trillet på plads i bygningens tre transformerrum, som i dag rummer restaurant og lounge.

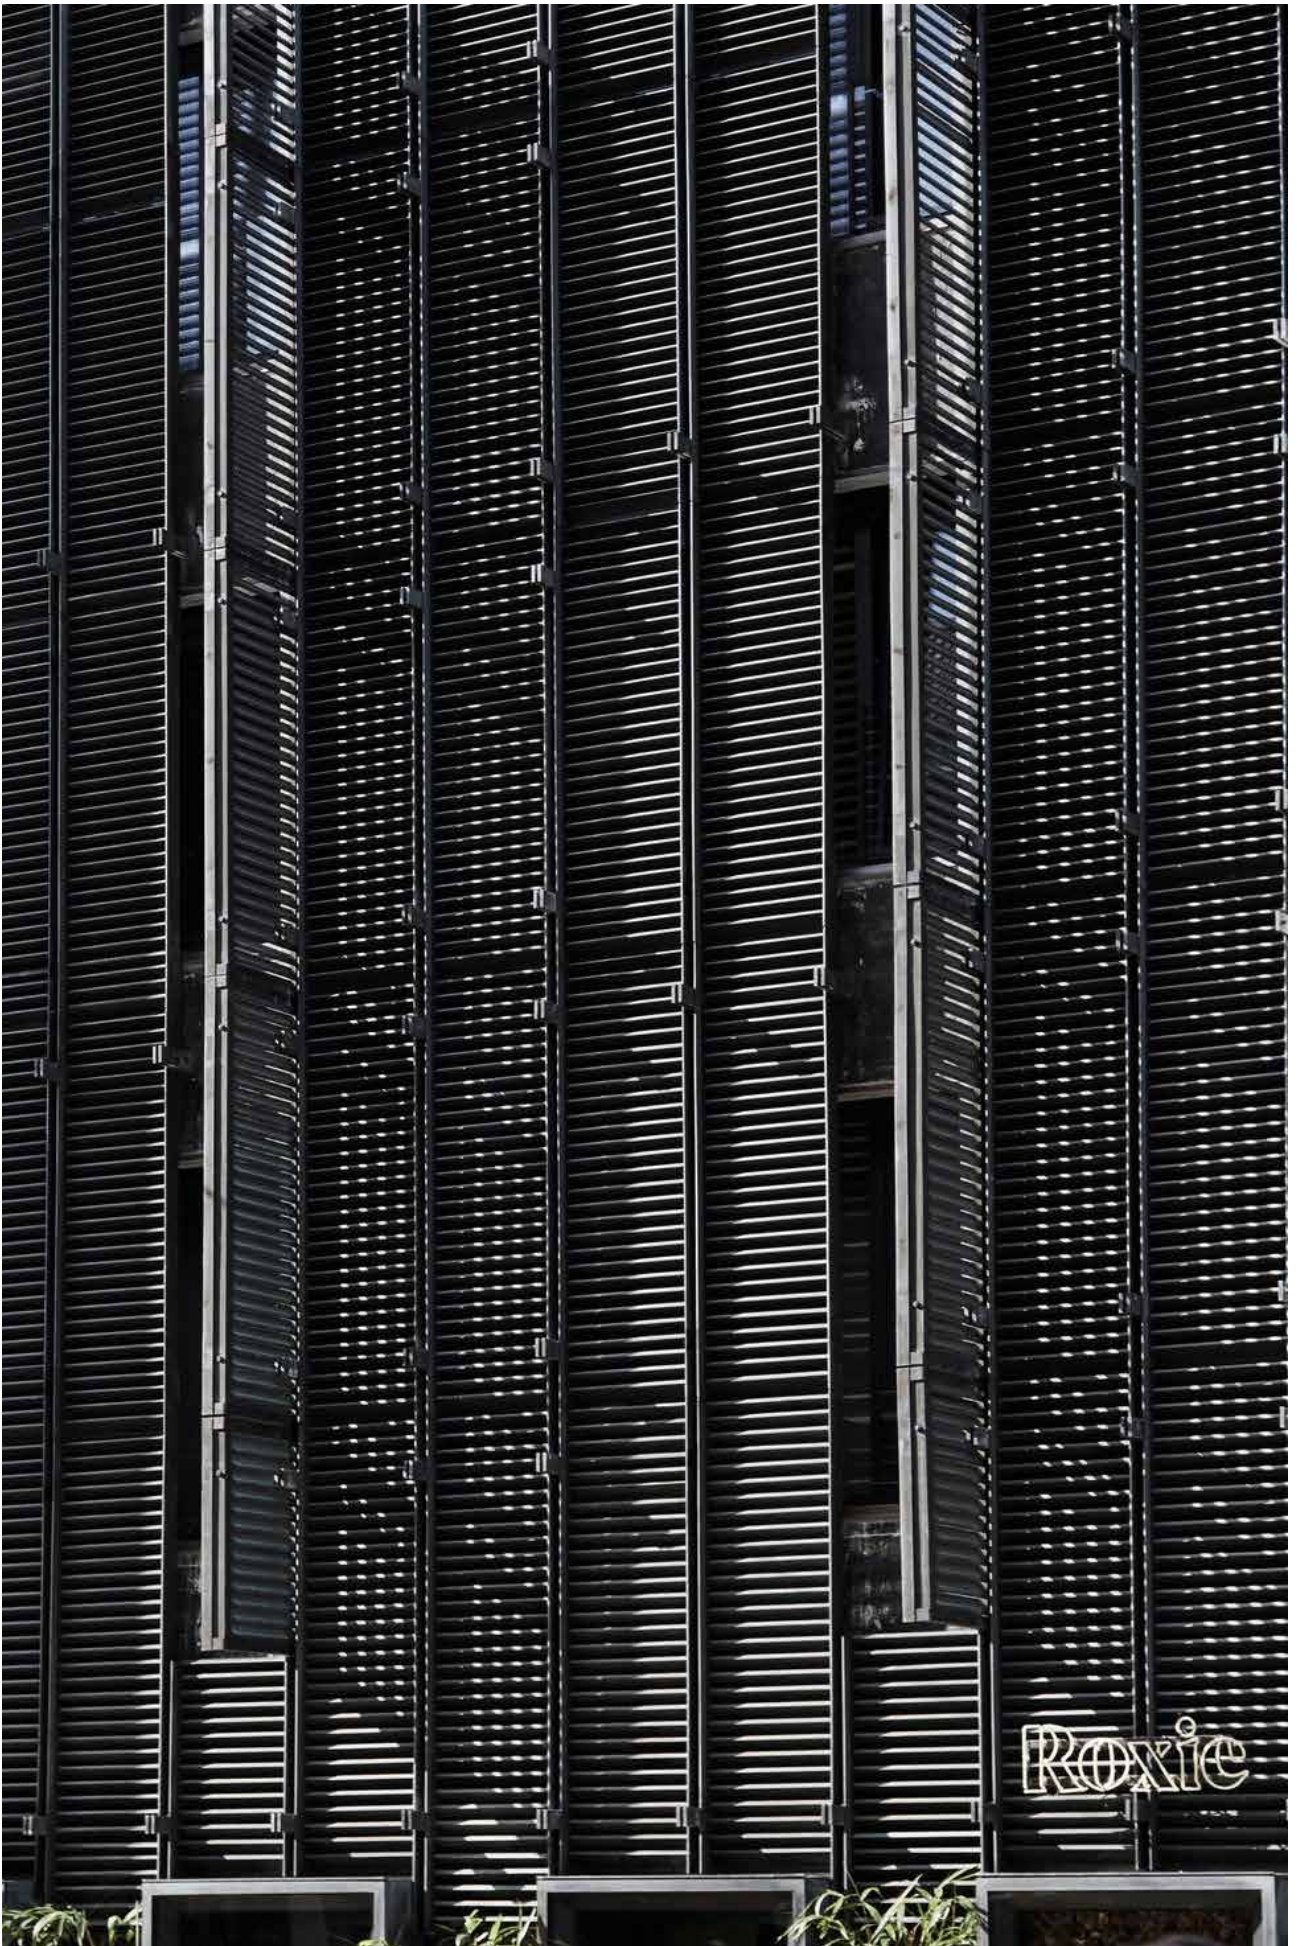
Fotografi, 2018.

Lamelfacaden i bronze er én af de mest iøjnefaldende spor fra fortiden. Fra 20 af hotellets 31 værelser kan gæster, ved at åbne vinduet, komme i nærkontakt med den gamle facade.

Husets bagside er beklædt med en ny zinkfacade. Facaden er nabo til gamle teglfacader og nogle af Københavns tidlige gavreklamer af malermester Otto Dahm (1887-1969), som var blandt de førende gavlmalere i sin tid.

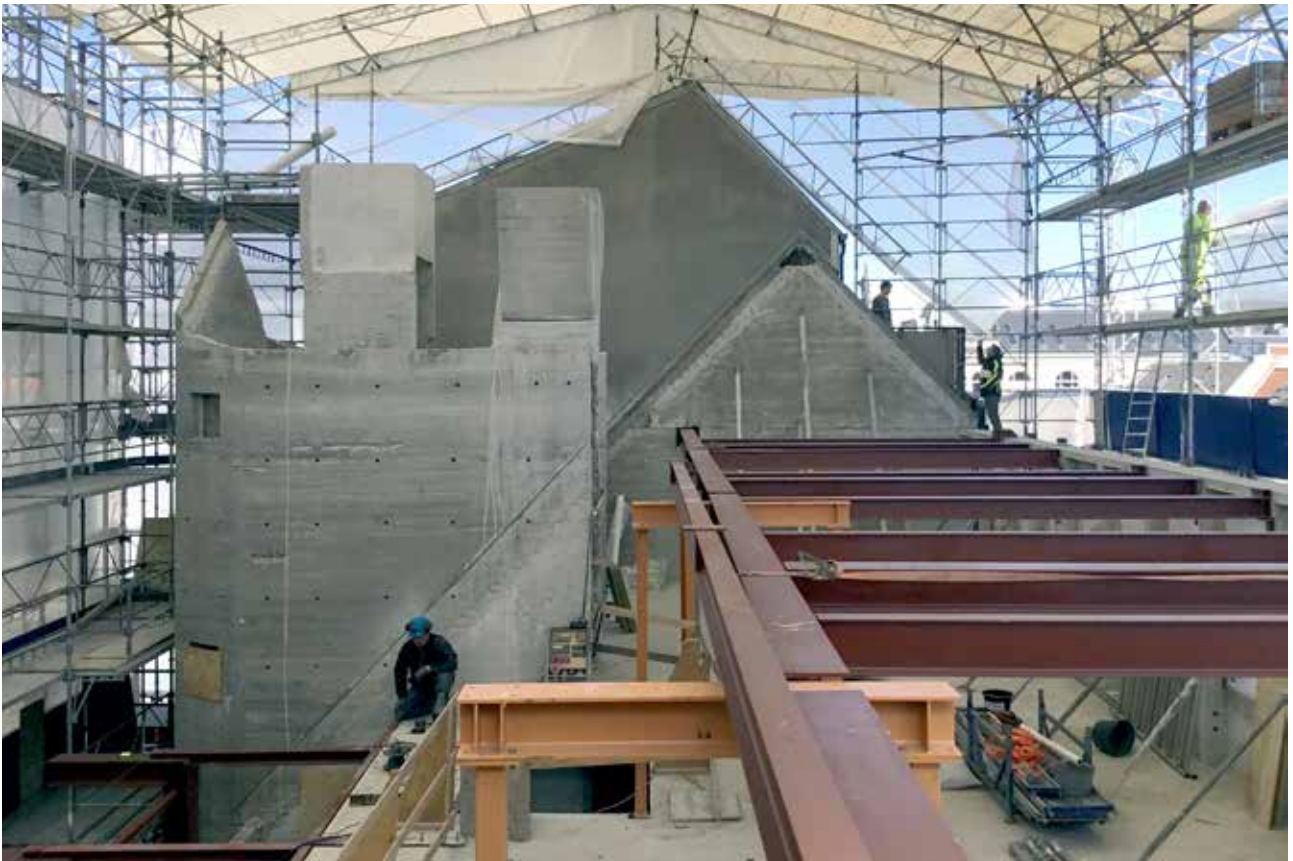
tv. øv.: Øvre etager. Fotografi, 2017.

Ny stålkonstruktion på eksisterende betonbygning. Den tidligere bygningsprofil kan ses i aftrykket fra gavlen.

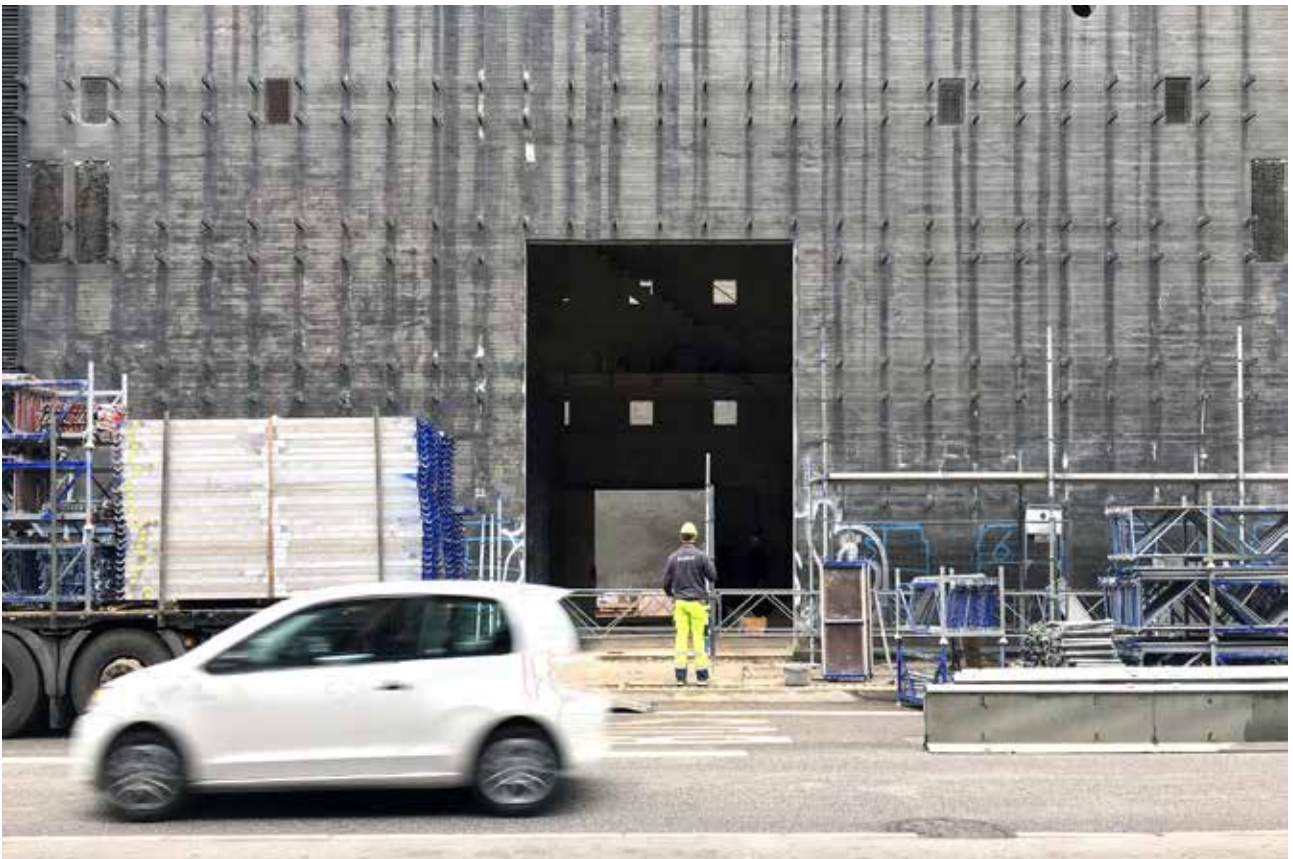
th. nd.: Kælder. Fotografi, 2017.

Skyttegravslignende forhold mens kælderen udgraves og fundamentene understøbes.

Særligt har udgravning og understøbning været udfordrende (vandspejlet står højt) ligesom nye huller eller udskæringer i den stenhårde beton har taget tid og været støjende.

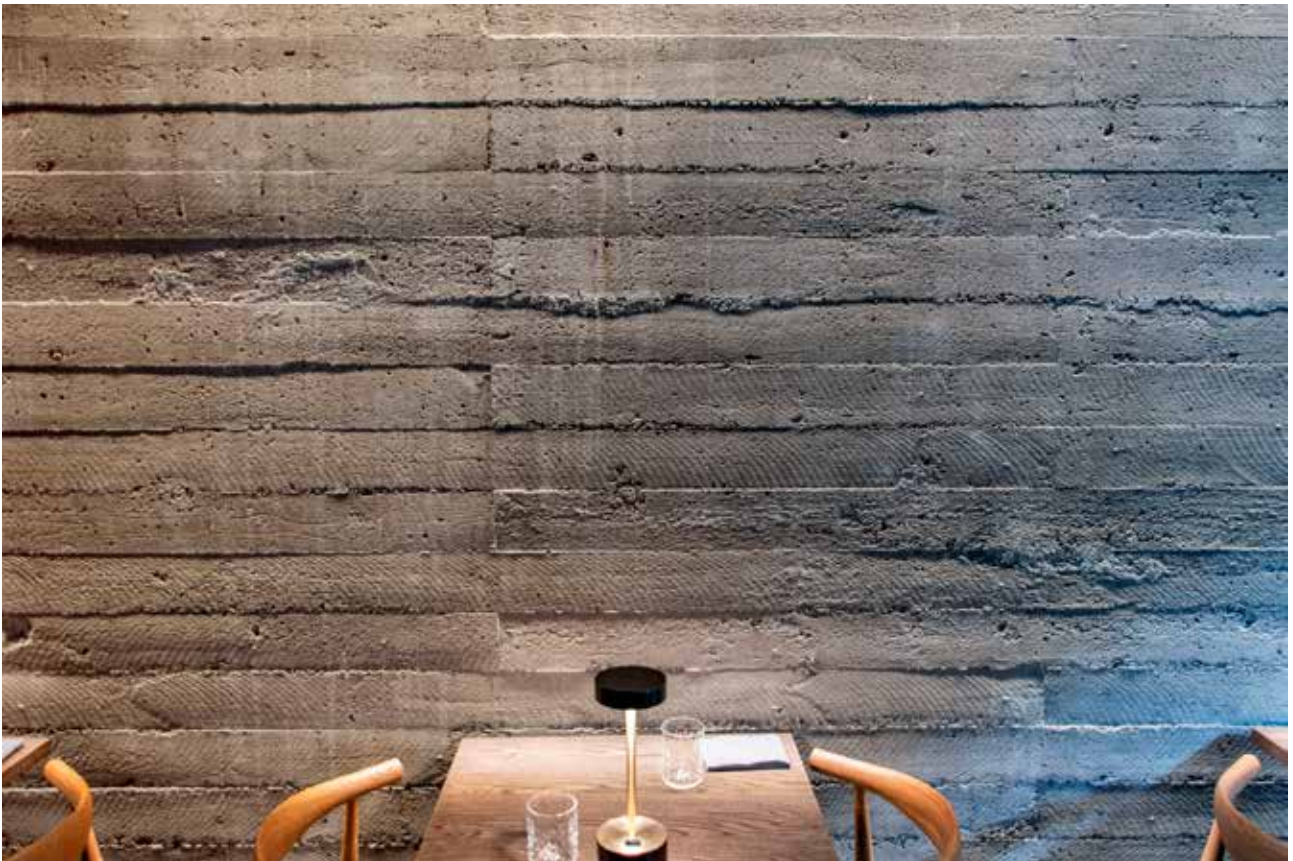
Fotografi, 2018.

Den tidligere monteringshal er en imponerende påmindelse om bygningens funktionelle fortid. Konstruktion og materialer er stolt fremvist rå og utilslørede (*Béton brut*) i samme ånd som ved bygningens brutalistiske fødsel.

De høje port partier, rummets proportioner, rå in situ støbte betonmure, svalegange, trapper og andre storskala rester fra en 50 år gammel industrikultur er bevaret.

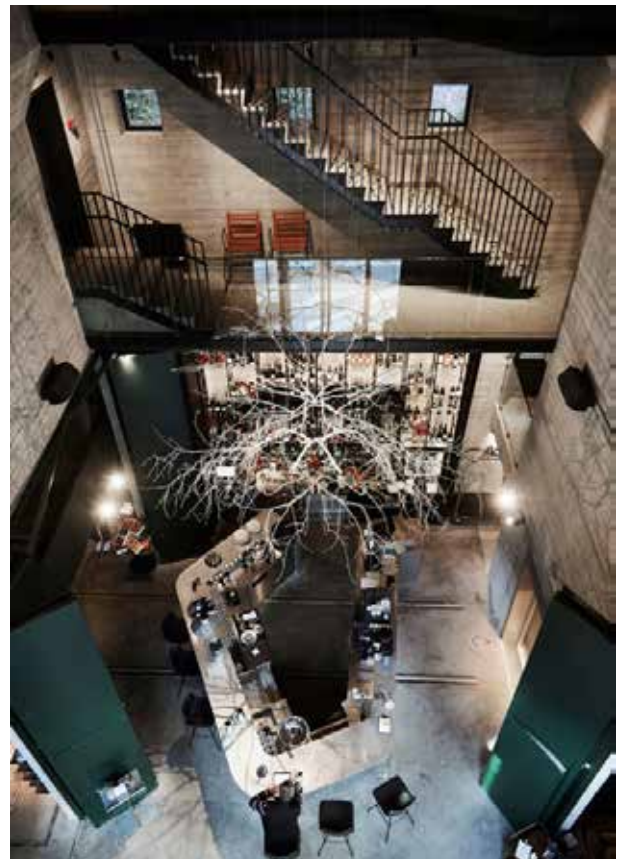
Ombygningen har haft til sigte at vise bygningens forskellige historiske lag på en tydelig og afklaret måde.

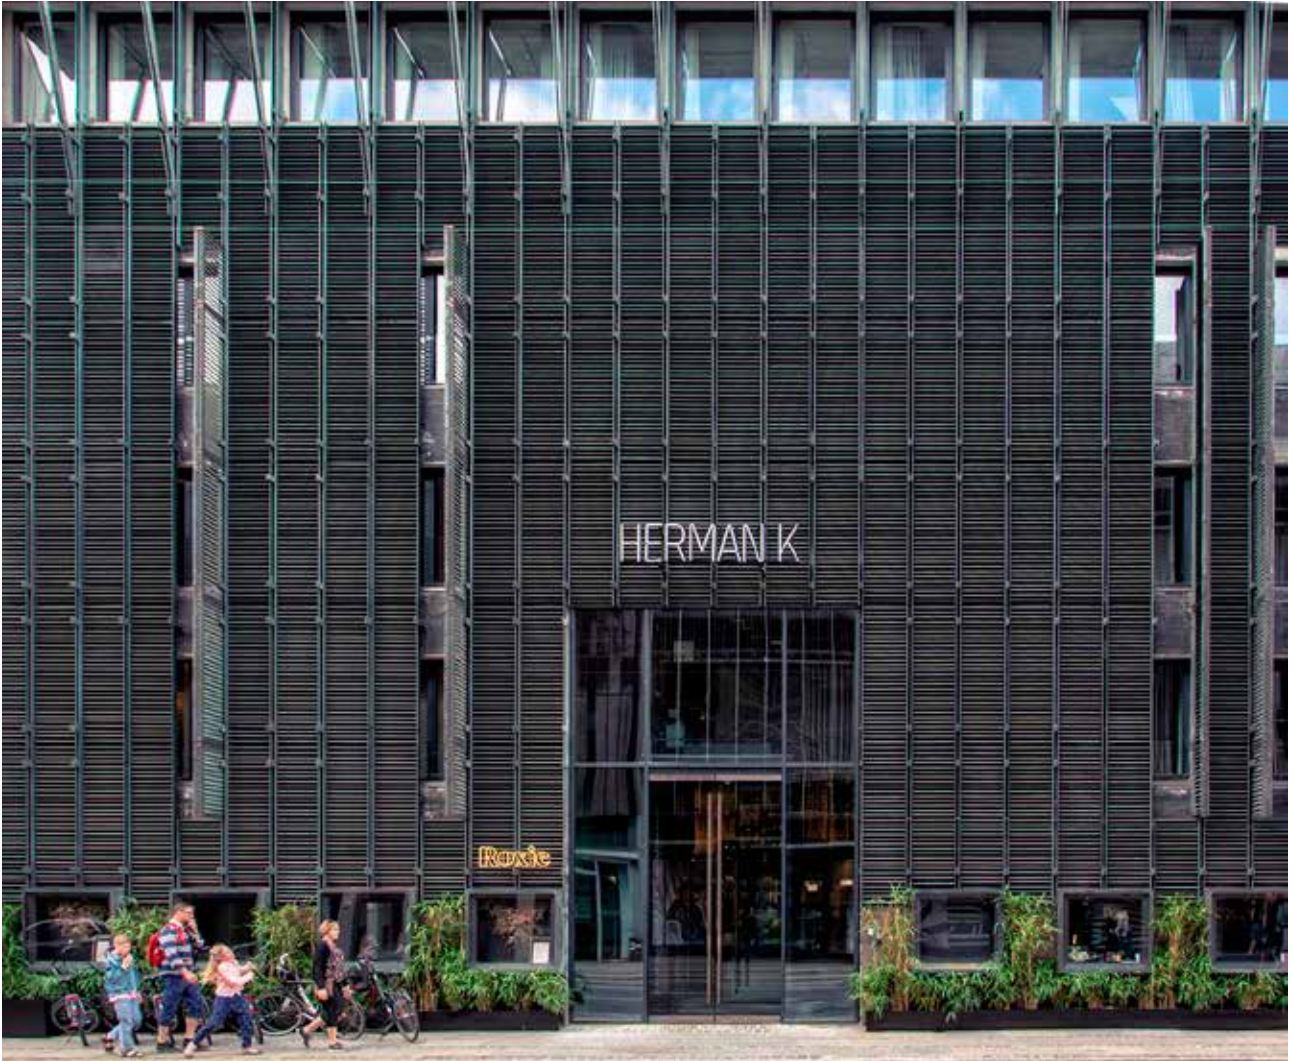
tv.: Fotografi. Tidsskriftet Arkitektur DK (1964)

Indbygget i lamellerne var skjult en vognport. Porten er i dag udskiftet med et glasparti.
