## Bygningen på Bülowsgade 68

Primær Adresse	Bülowsgade 68, 8000 Århus C
Sekundære Adresser	Bogensegade 2; Lars Kruses Gade 7; Bülowsgade 70; Bülowsgade 72; Bülowsgade 74.
Ejerlav	Marselisborg, Århus Grunde
Matrikel nummer	738 f.
Opført år	1906-1907
Samlet areal	4169 m <sup>2</sup>
Bygningsareal incl. tag- og kælderareal	5642 m <sup>2</sup>
Bevaringsværdighed	Klasse 3

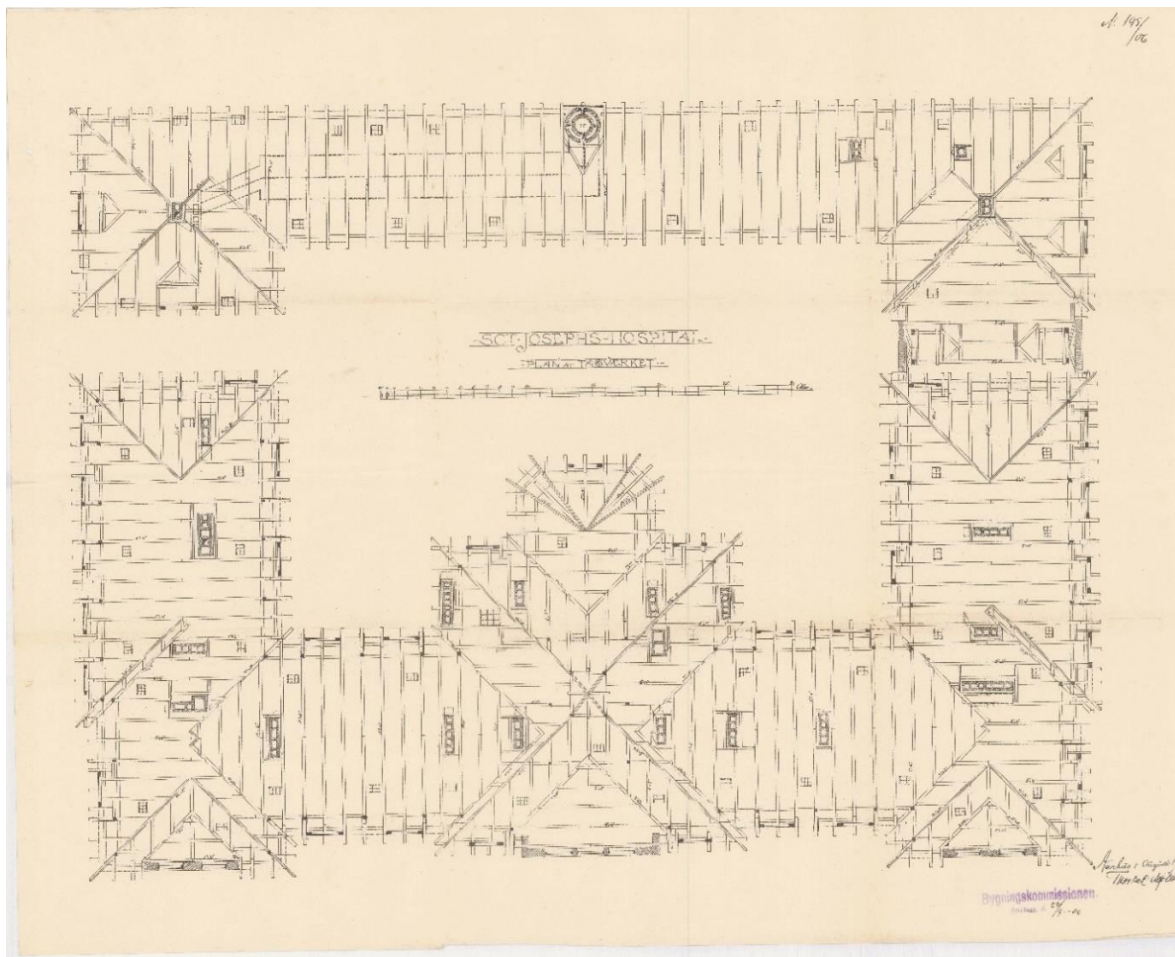
For rigtig at kunne forstå symmetrien i Bülowsgade 68 er man nødt til at se bygningen oppefra. Herfra er det tydeligt, at bygningen spejler sig selv langs en central, lodret akse. De eneste forskel mellem de to sider er sammenbygningen af hoved- og sidebygningen mod øst og placeringen af enkelte skorstene. Tegningen er lavet af Thorkel Møller i 1906.

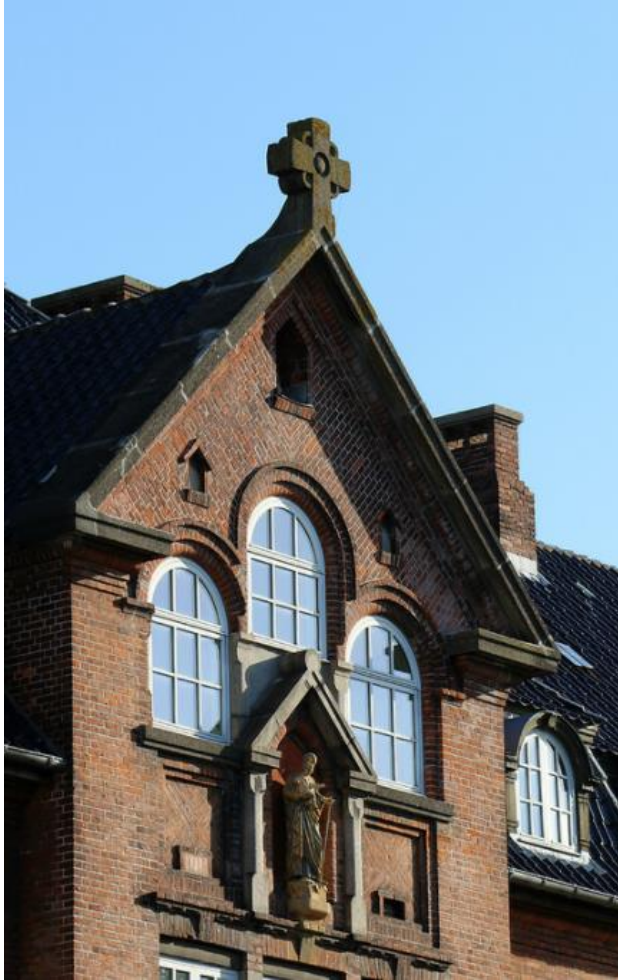
Facaden er dekoreret med en statue af Sct. Joseph, Søstrenes skytshelgen, med Jesusbarnet i armene. Formentlig har den oprindeligt været farvet, Joseph har haft en mørk kappe og en hvid kjortel under. Jesus har været klædt i hvidt. Sidenhen har statuen været forgyldt. I dag er den rød og okker. Vinduerne omkring Sct. Joseph statuen har oprindeligt haft glasmosaik på indersiden, hvor kapellet lå.

Statuen af Sct. Joseph er ikke den eneste dekoration på bygningen. Murværket i sig selv er smukt at se på, med rundbuede vinduesåbninger og fremtrukne stik af profilsten. Halvsøjler af granit opdeler dem fra hverandre. De tre frontispicer har mønstermuring, ligesom de to dekorative tavler på hver side af portalen med Sct. Joseph statuen.

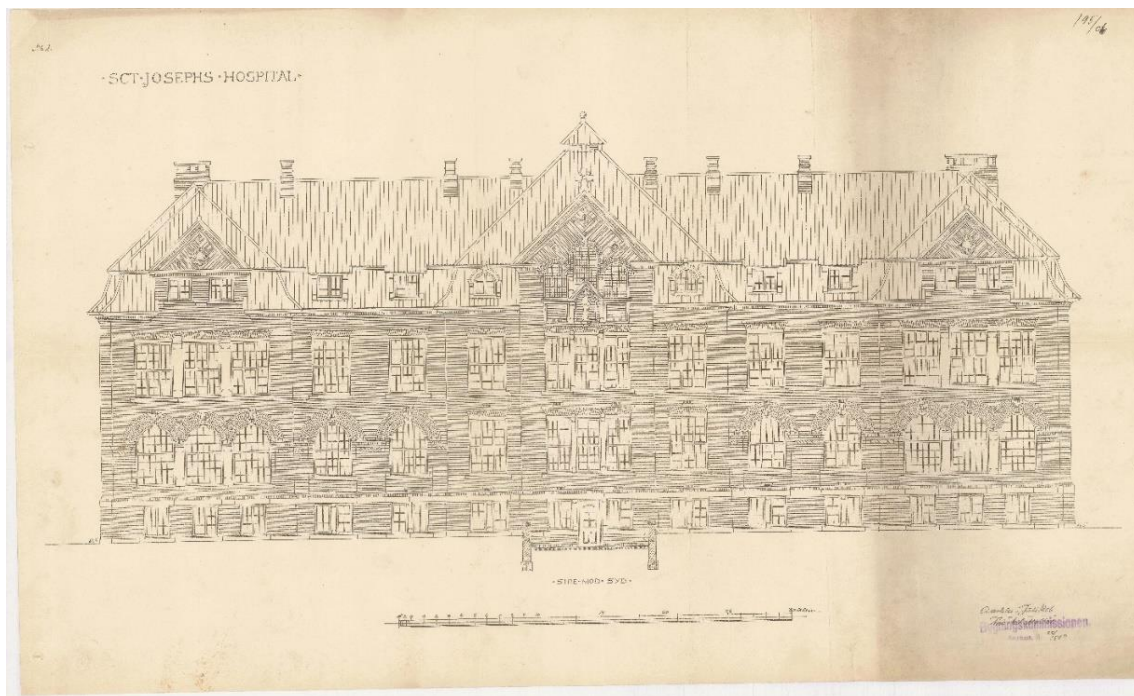
*Thorkel Møllers tegninger fra 1906 har alle en stor detaljerigdom, til trods for at de er tegnet i hånden. De fleste af disse detaljer kan stadig genfindes på facaden i dag, selvom at de er tegnet for mere end 100 år siden.*

Selvom der er mange ligheder mellem tegningerne og den bygning, som ses i dag, blev ikke alt, som Thorkel Møller havde tegnet. En af forskellene kan ses på frontispicen over kapellets vinduer. Her er der på tegningen en dekorativ roset i hver side og et spejl med skriften SJH, men på bygningen er der to spidsbuede blændinger og en dyb niche over dem, hvor der i sin tid hang en klokke. Korset, som Møller havde tegnet, står dog på gavlen, som det skal.

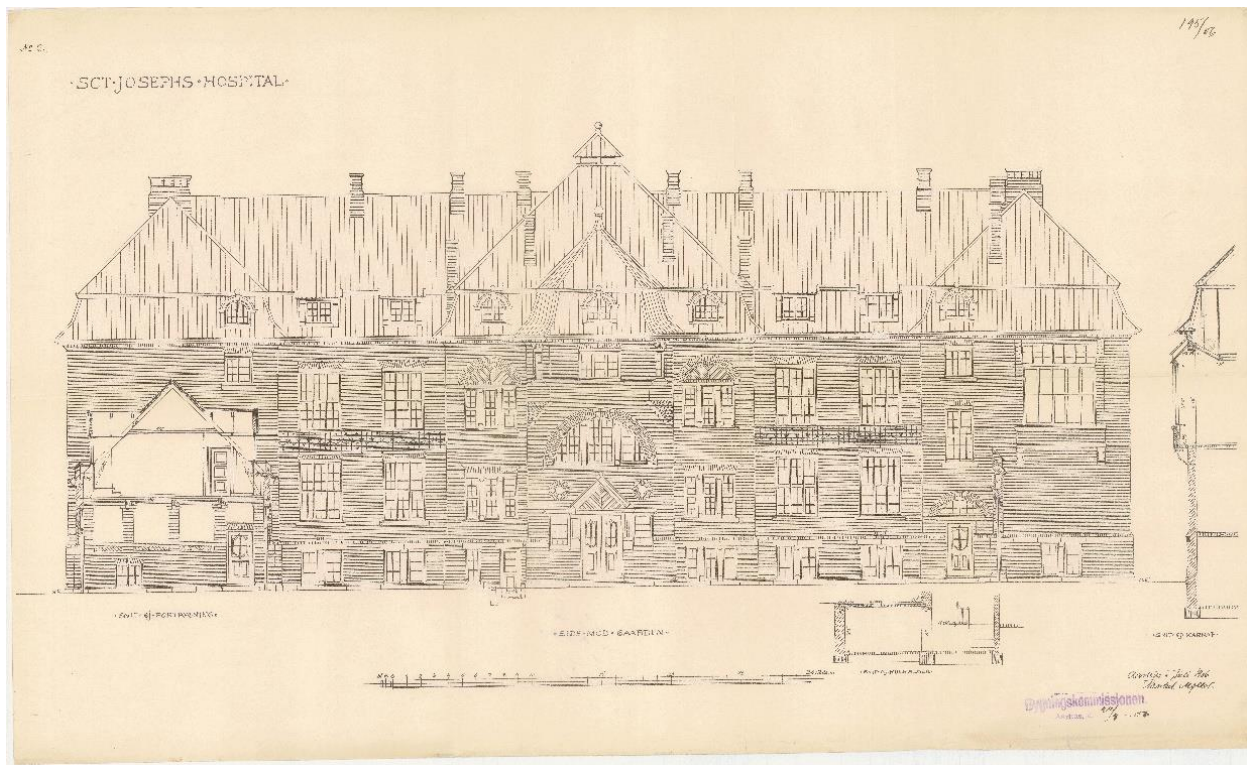
Der findes kun ganske få billeder af den nordlige facade på Sct. Josephs Hospital og derfor kan det være svært at sige, hvilke ændringer der er sket i årenes løb. Dog er det tydeligt, at det meste af facaden stadig står, som da Thorkel Møller tegnede den i 1906.

Heller ikke her følger facaden alle detaljer på tegningen. Den tydeligste forskel er det gitter, som findes ud for 1. sals vinduer på begge sider af den midterste fløj. Det er i dag ikke til at sige meget om det gitter, for i 1928 valgte man at bygge to altaner, hvor det skulle være. De to altaner fik et rækværk af jern, som minder lidt om det tegnede gitter.

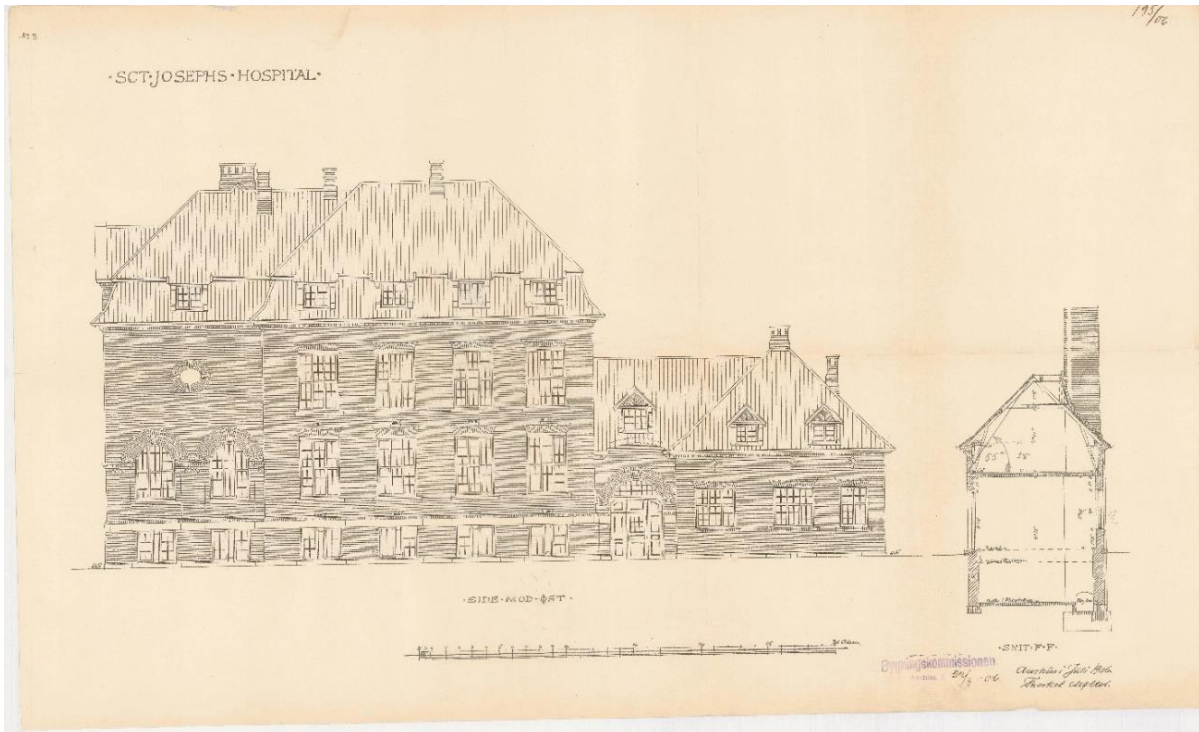
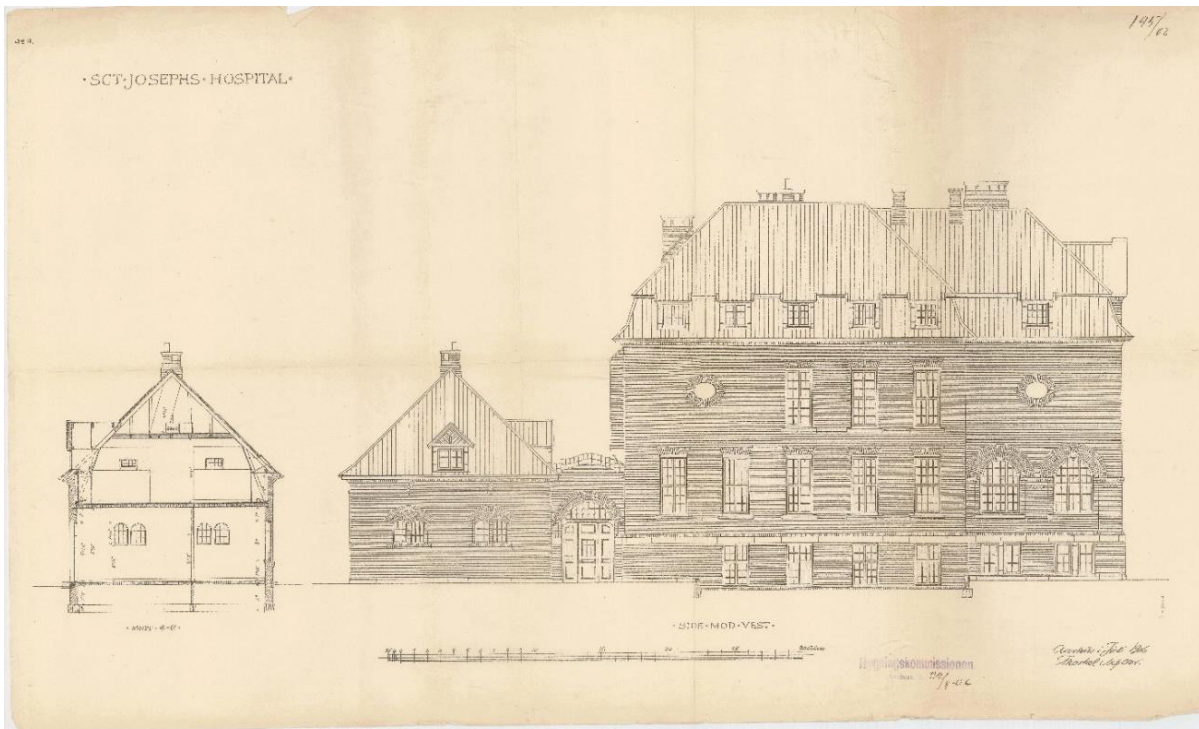
På den østlige (øverst) og vestlige (nederst) facade ses symmetrien igen. De to facader kan ses fra henholdsvis Bülowgade og Lars Kruses Gade. De to tegninger kunne være spejlinger af hinanden, hvis ikke forbindelsen mellem hoved- og sidebygningen var forskellig. Også disse tegninger er lavet af Thorkel Møller i 1906.

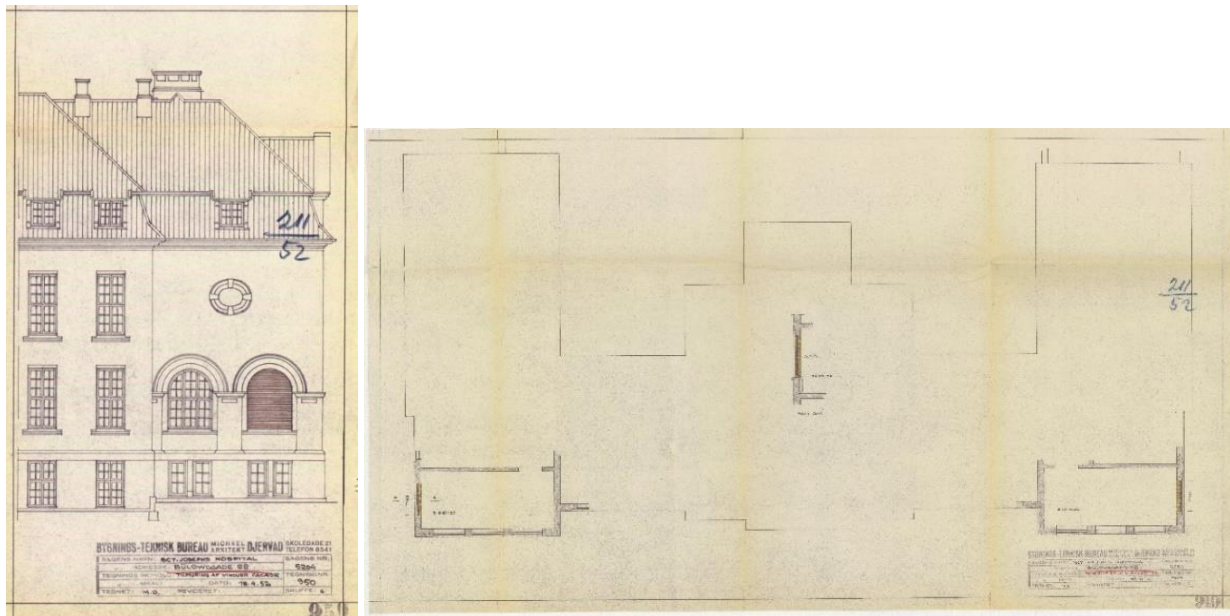
*Herover: Da Søstrene i 1952 valgte at få muret de to vinduer til, fik de arkitekten Michael Djervad til at lave en facadetegning med det lukkede vindue samt en detailplan over, hvilke lokaler det drejede sig om. I mange år fungerede de tilmurede vinduer kun som dekoration på bygningen*

Øst- og vestsiderne har, ligesom de to facader, firkantede vinduer, med undtagelse af hjørnerne mod syd, hvor der findes to store, rundbuede vinduer i hver side. De rundbuede vinduer er et af de få steder, hvor bygningens facade har oplevet ændringer. Dette skete i 1952, hvor lægerne Ejnar Lange og Hakon Jørgensen henvender sig til Bygningsinspektøren, fordi de ønsker at mure vinduerne til. Vinduerne tilhørte hjørnestuerne nr. 5 og nr. 13, som var en del af Sct. Josephs Hospitals Øreafdeling. På grund af vinduernes store areal var de to lokaler ”i de kolde Aarstider [...] praktisk taget uanvendelige som sygestuer.” Stuerne bliver aldrig tilstrækkeligt varme, selv i stille vejr, og i blæst var der meget træk. Vinduerne blev derfor muret til, så man kunne opnå en mere behagelig varme i stuerne.

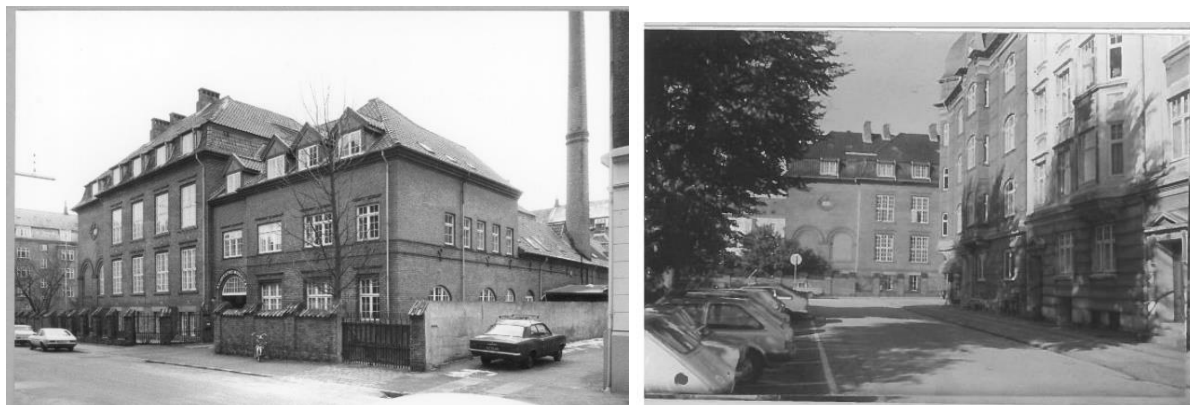
*Herunder: Foto fra 1978 af Sct. Josephs Hospital set fra Bogensegade. Helt til venstre i billedet kan de lukkede vinduer skimtes. Fra Den Gamle Bys arkiv, fotograf Thomas Pedersen. Til højre: Sct. Josephs Hospital set fra Tietgensplads med udsigt mod de tilmurede vinduer. Fundet blandt materiale om bygningen, uden år.*

I forbindelse med reoveringen af bygningen 2015-2017 er vinduerne blevet åbnet igen.

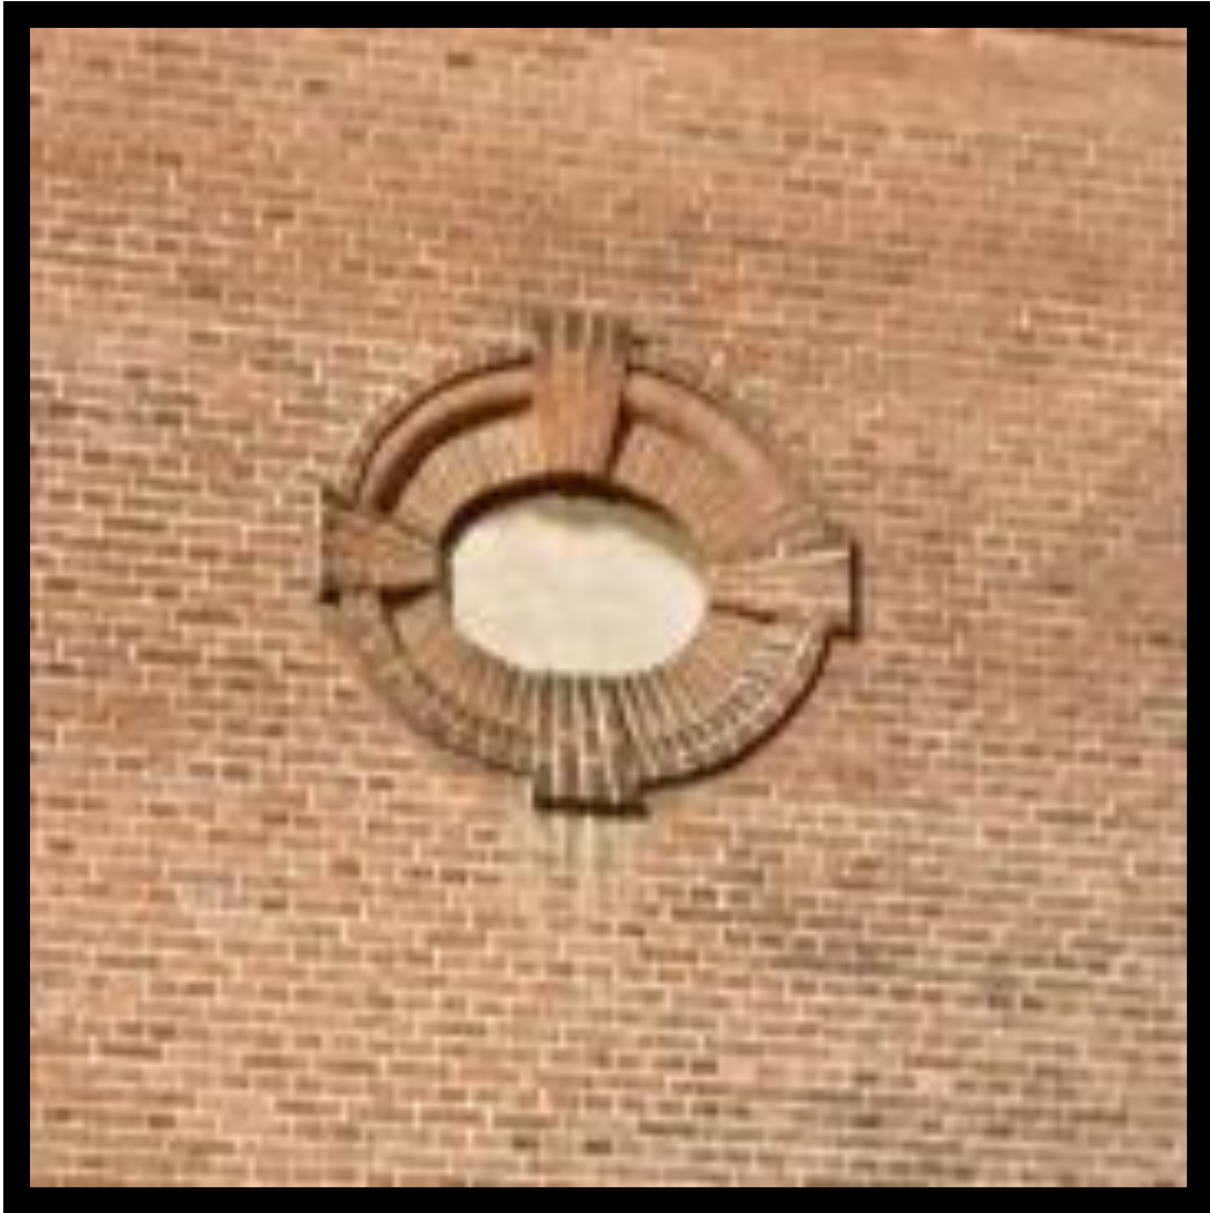
*Blændinger sættes på en bygning som dekoration eller for at spare på mursten. De kan også bruges til at lukke et vindue af. Eftersom blændingerne på Sct. Josephs Hospital har været der fra opførelsen, er de ikke tidligere vinduer. Kigger man på resten af bygningen er det også tydeligt, at der ikke har været behov for at være sparsommelig. Dette efterlader dekorative blændinger, og det pryder da også bygningen med de elegante brud af den ellers ensformige murflade. Foto fra 2018.*

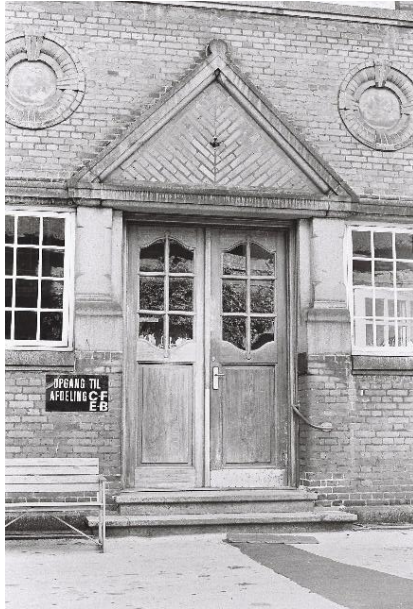
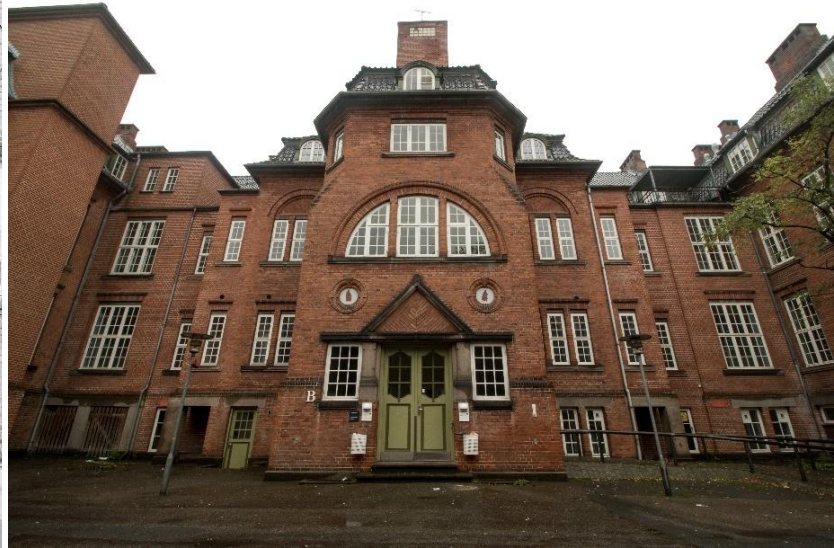
*Mysteriet om blændingerne på Sct. Josephs Hospital er ikke lige sådan at opklare. Til venstre ses hoveddøren i gården med tomme blændinger. Billedet er fra en række gamle negativer fundet blandt bygningens materiale og formentlig fra 1970'erne eller 1980'erne. Til højre ses et foto fra 2015 af hovedindgangen, nu med dekorationer i blændingerne.*

På de originale facadetegninger fra 1907 ses alle blændingerne med tomme spejle, men sådan så det ikke ud i 2018. De to cirkelblændinger i gården, placeret på hver side af den mønstermurede frontispice over døren, er på tegningerne og ældre billeder tomme som alle de andre blændinger, men nu er der tilføjet en rød figur på hvid baggrund i centrum. Figuren er en mand med en stav, der holder en dreng i hånden. Det mest nærliggende er at gætte på Sct. Joseph med Jesus i hånden, men figuren er først tilføjet længe efter, at Bülowsgade 68 holdt op med at være i Sct. Joseph Søstrenes eje. I begyndelsen af 1980'erne, hvor VUC ejede bygningen, var blændingerne stadig tomme, men det må formodes, at VUC på et tidspunkt fik malet dem. I forbindelse med den seneste renovering er de blevet tegnet op igen, så de nu træder tydeligt frem.

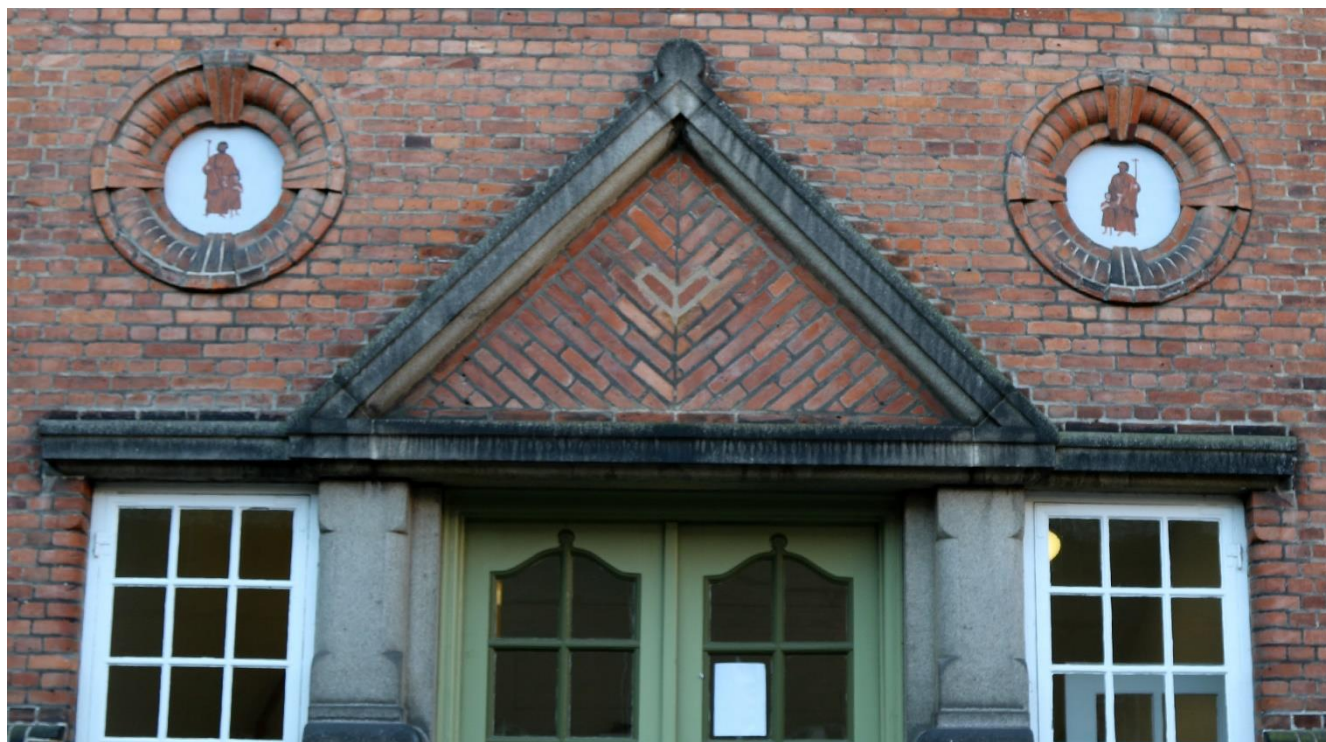
*I dag ses Joseph på hver side af indgangen til Bülowsgade 68. Her har han ikke altid været. Oprindeligt var de to blændinger tomme, men det er ganske i Søstrenes ånd også at få deres skytshelgen til at vogte over gården. Foto taget af Per Ryolf, 2015.*

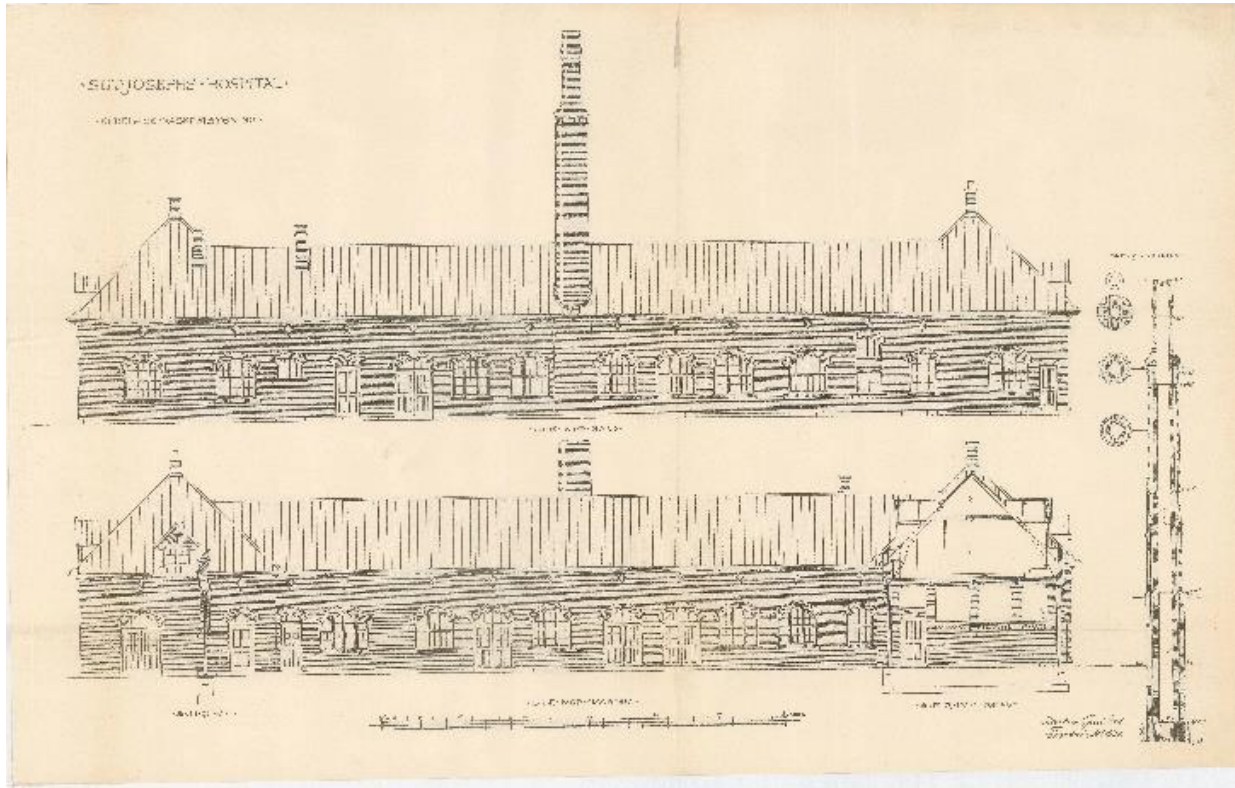
Den mest markante del af sidebygningen var i mange år den høje, centrale skorsten. Skorstenen var et imponerende bygningsværk, og det er da heller ikke underligt, at den har fået ekstra opmærksomhed på Thorkel Møllers tegning fra 1906. Sidebygningen ses her fra den smalle gade mellem Lars Kruses Gade og Bülowsgade (øverst) og fra gården på Bülowsgade 68 (nederst).

Sidebygningen ligger nord for hovedbygningen og er som nævnt forbundet med en mellemgang mod øst. Den har ændret sig meget siden opførelsen, hvilken blandt andet kan ses i nedtagningen af den høje skorsten, som kan ses på Thorkel Møllers tegning. Da man gik bort fra at fyre op for at varme bygningen, var der ikke længere brug for at lede røgen væk. I 1944 blev sidebygningens østre ende forhøjet med en etage, så der blev plads til pigeværelser.

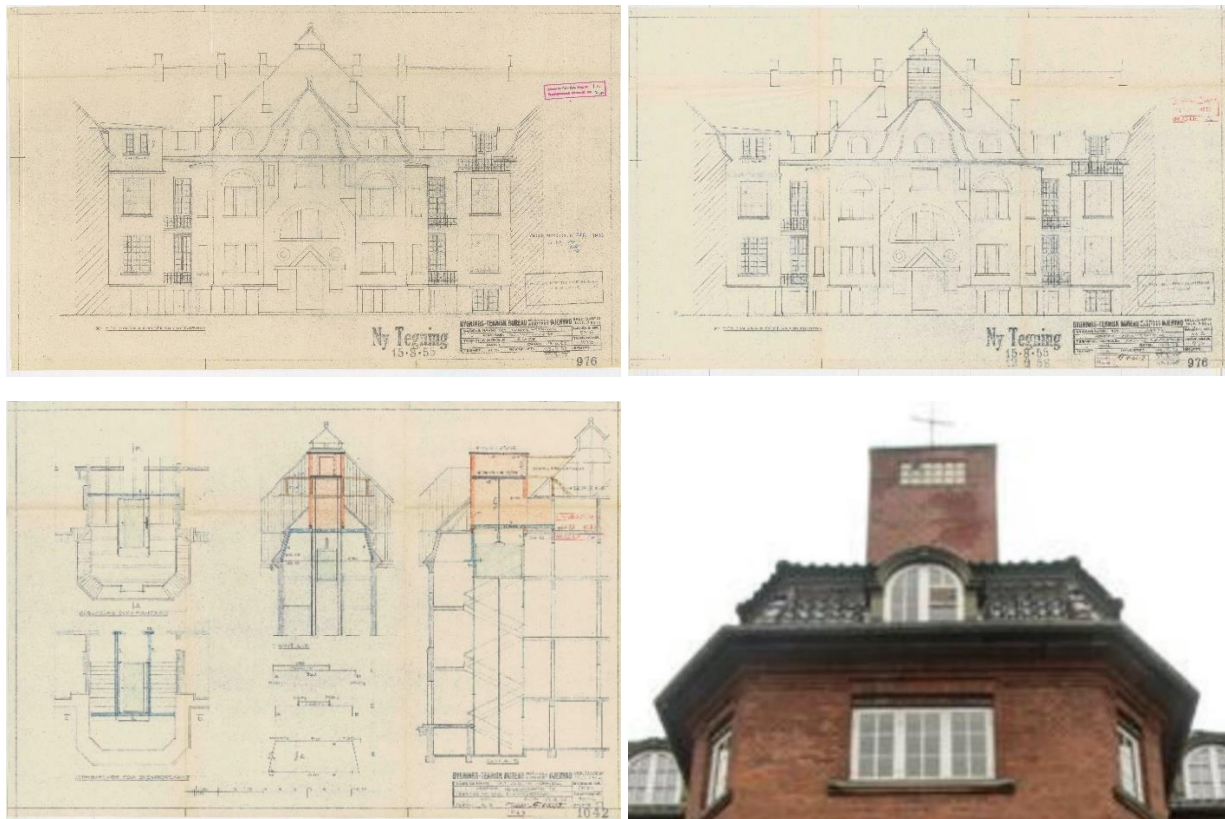
*Øverst: Da der i 1955 skulle tilføjes et elevatortårn på Bülowsgade 68, fik Sct. Joseph Søstrene igen hjælp af Michael Djervad, som lavede en tegning af facaden før og efter tilføjelsen. Den firkantede klods på taget passede desværre dårligt sammen med bygningens elegante udtryk.*

*Nederst: Opførelsen af elevatortårnet krævede mere end en facadetegning og derfor stod Michael Djervad også for en mere detaljeret, indvendig tegning af elevatoren. Her blev det muligt at se, hvordan den var placeret i forhold til trappen og hvad elevatortårnet skulle bruges til. Billedet til højre viser elevatortårnet som det så ud i 2015.*

Elevatoren midt i bygningen er der ingen spor af før 1958. Den er altså ældre end 1958 og yngre end 1944, hvor en ombygningsgrundplan viser hovedtrappen uden elevator, men hvornår derimellem den er blevet bygget, er ikke til at sige. Det drejede sig om en fragtelevator til senge og andet materiel, men ikke persontransport. I 1958 ønskede man at forhøje elevatoren, så den også kunne nå mansardetagen, hvor hospitalets depot befandt sig. For at gøre dette muligt måtte der bygges et elevatortårn til motoren på taget af bygningen, en rektangulær tilbygning i røde teglsten.

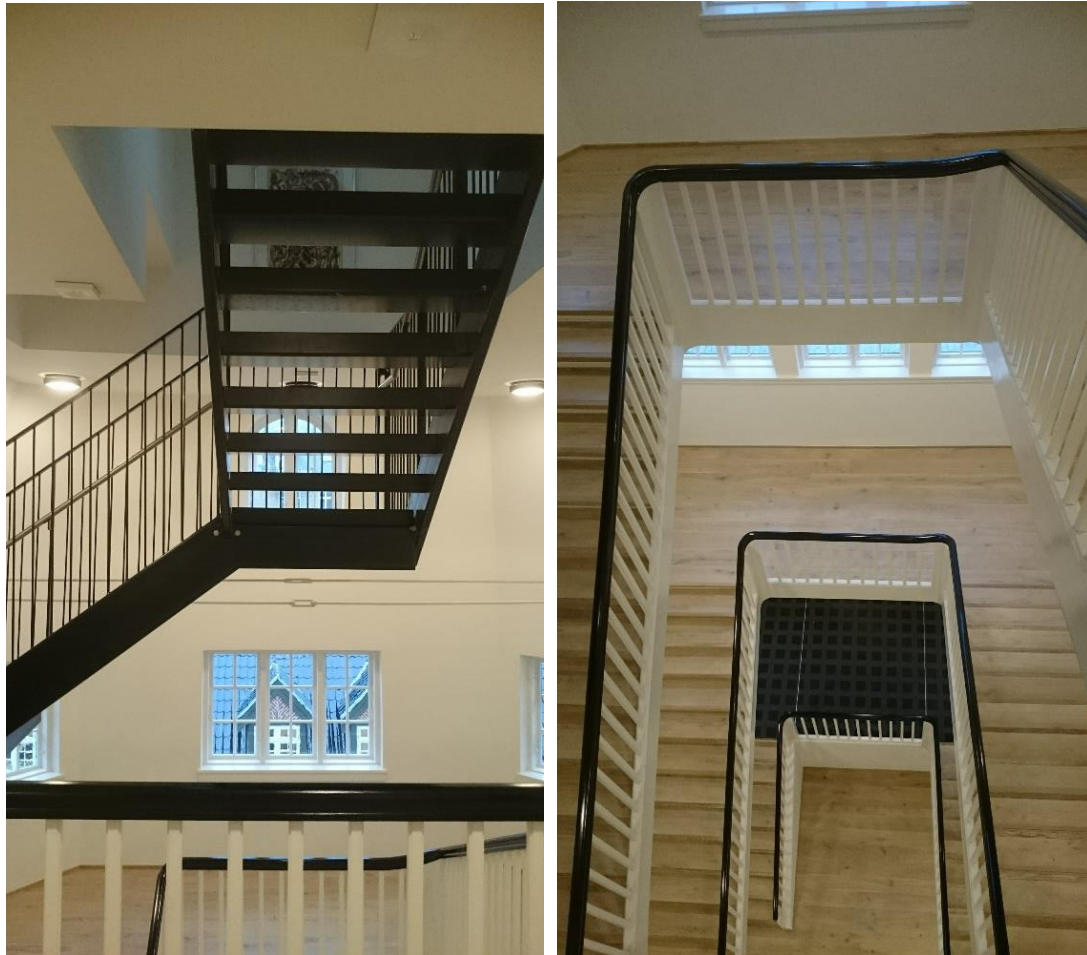
*Det tomme rum, hvor elevatoren før stod, er nu blevet en åben trappeopgang, der lukker masser af lys ind i bygningen. Det har også givet plads til en ny, moderne trappe, der gør adgangen til tagetagen meget lettere. Foto fra 2018.*

Det tilbyggede elevatortårn bliver også i dag brugt til bygningens elevator, men den centrale elevator, som befandt sig i den midterste fløj omkranset af hovedtrappen, og det tilbyggede elevatortårn på toppen af taget, blev fjernet ved ombygningen til Killoo HQ. I stedet er der indvendig tilføjet en ståltrappe, der giver adgang til tagetagen, hvor der før kun var adgang fra mindre trapper i sidefløjene. De vareelevatorer, som hospitalet i sin tid brugte, blev revet ned i forbindelse med ombygningen til VUC i 1986.

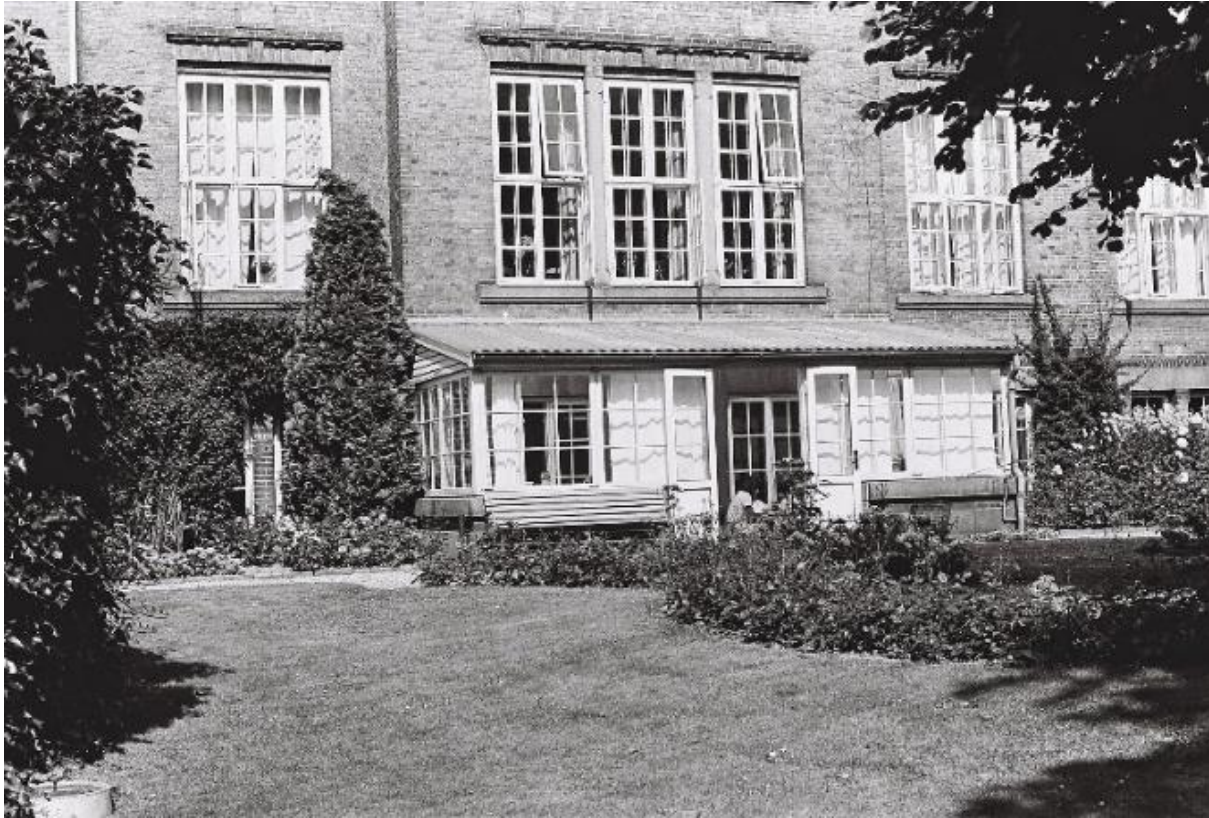
*I 1923 blev terrassen overdækket med glas, så den kunne bruges som havestue. Herover ses havestuen på en sommerdag med vidt åbne døre, formentlig i 1970'erne. På de næste side ses en grundplan for terrassens overdækning lavet af Michael Djervad i 1957 samt havestuens indre og endnu et billede udefra, begge fra 2015.*

Hospitalet havde brug for plads til, at de mange patienter kunne færdes uforstyrret udenfor, og fik derfor en lille terrasse, som man kunne gå ud til fra kælderen. Fra terrassen kunne man så gå videre ud i hospitalets store have. Oprindeligt var det kun en lille plads med flisegulv, men i 1923 blev den overdækket med glas, så patienterne også kunne have glæde af den i koldt eller vådt vejr.

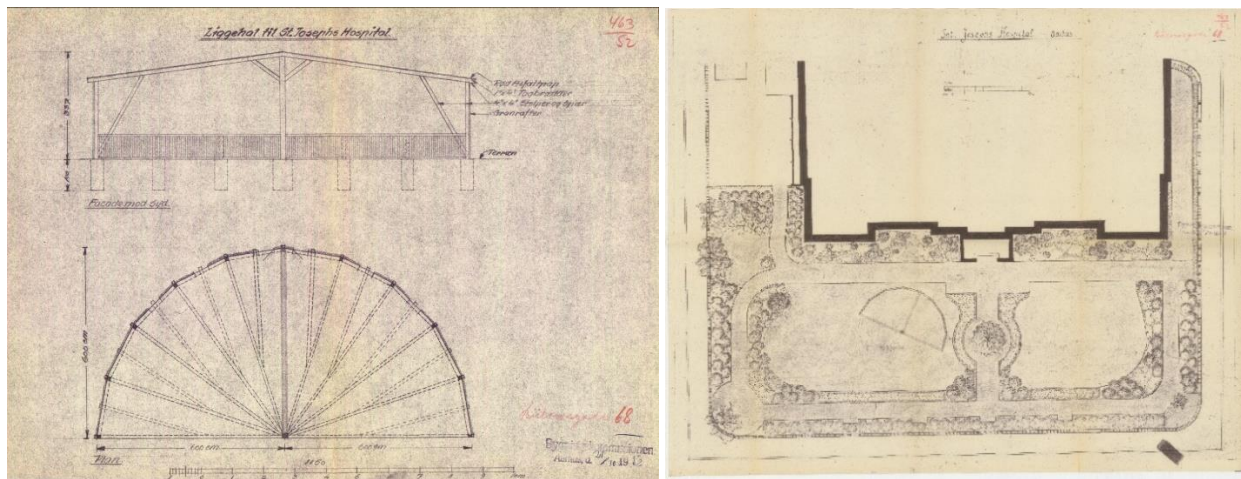
Liggehallen var en halvrund bygning, hvor patienterne kunne gå ud og nyde haven. Tegningerne herover er fra 1952 og viser, hvordan den skulle se ud, og hvor den skulle ligge.

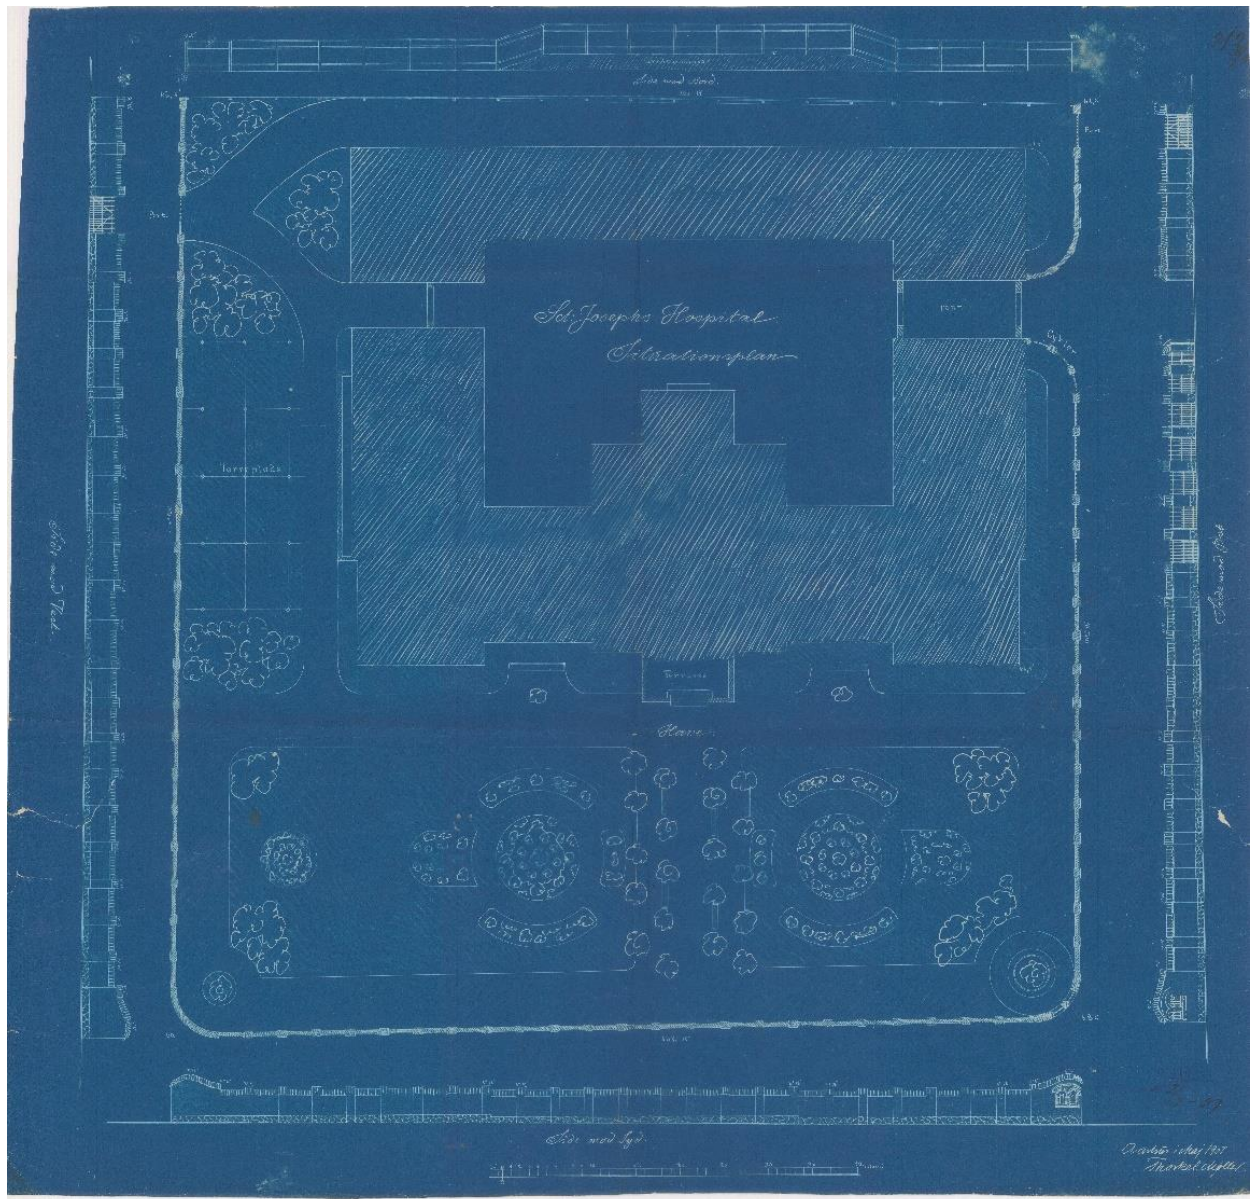
Det var ikke kun bygningsfacader og interiør, der skulle planlægges. Også det omkringliggende areal blev planlagt og tegnet af Thorkel Møller i 1907. Denne plan for haven, med stjerne langs muren og græs i midten, blev bevaret helt frem til 2015.

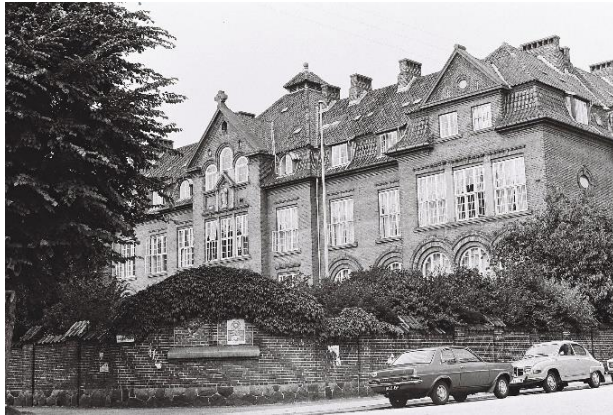
*Billede af havemuren, hvor åbningen er muret til, formentlig fra slut 70'erne, start 80'erne.*

På det sydøstlige og sydvestlige hjørne hæver havemuren sig i en elegant bue. Da hospitalet blev bygget i 1907 var der, i hjørnet ved Bogensegade og Bülowsgade, to rundbuede vinduer med metalgitter for og en granitkarm. Dokumenterne i forbindelse med bygningen fortæller intet om, hvornår dette blev muret til, men det er synligt på billeder frem til 1938. På billederne fra 1970'erne er de lukkede. I løbet af de mellemliggende år er åbningerne muret til.

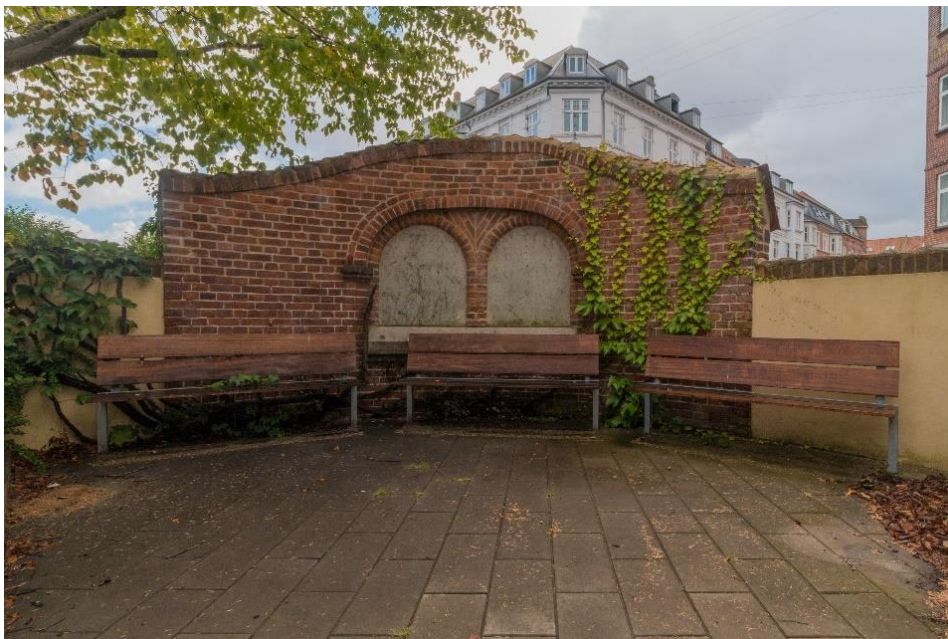
*Åbningen i havemuren har givet patienterne mulighed for at kigge ud på gaden, men den har også givet forbipasserende mulighed for at kigge ind. Måske er den blevet lukket for at give de syge mere privatliv. Herunder ses havemuren inde fra haven, som den så ud i begyndelsen af den seneste ombygning. Foto fra 2015.*
